## *CORROSIÓN EN ESTRUCTURAS DE ACERO*

**1<sup>a</sup> Mesa de Trabajo, Círculo de Galvanizadores de ASIMET**

**M. Sc. Rosa Vera Aravena**  
email: [rosa.vera@pucv.cl](mailto:rosa.vera@pucv.cl)

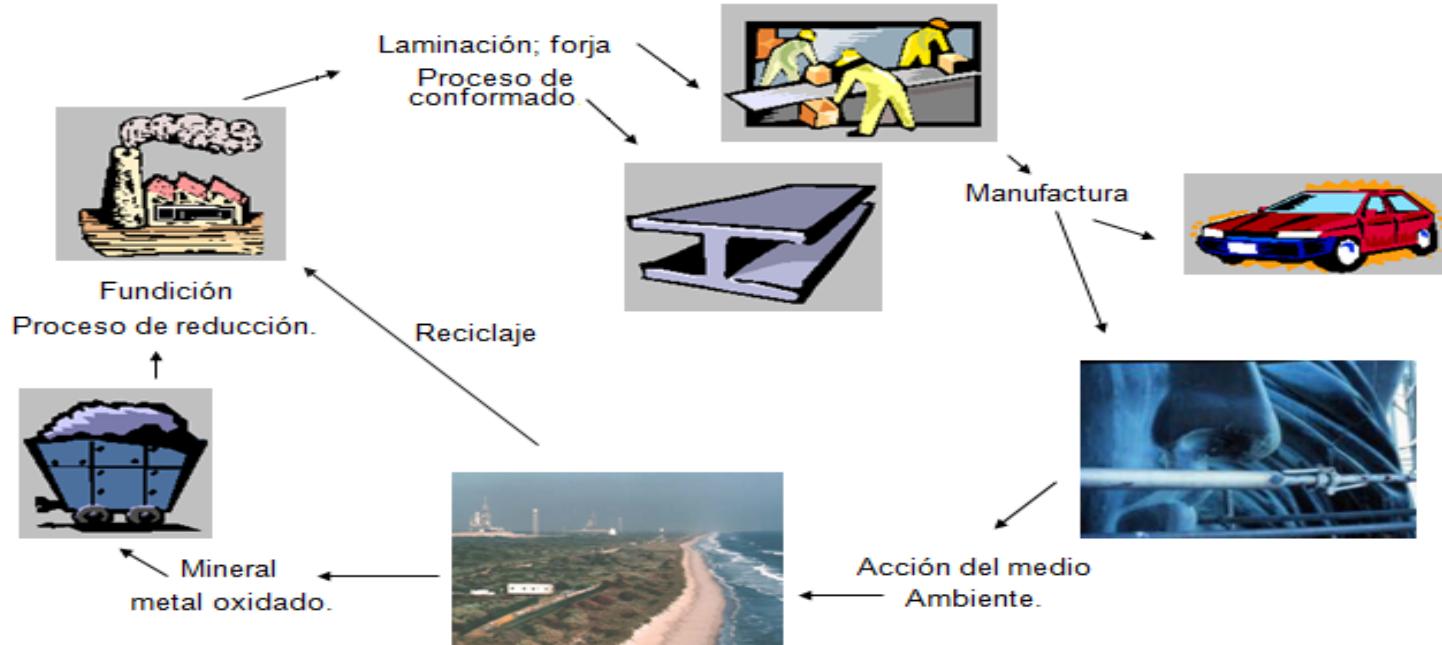
## CICLO DE LOS MATERIALES METÁLICOS

Proceso inverso de la metalurgia extractiva, en virtud de la cual los materiales metálicos tienden a volver al estado combinado, en el que se encuentran en la naturaleza

Espontaneidad del proceso de corrosión.

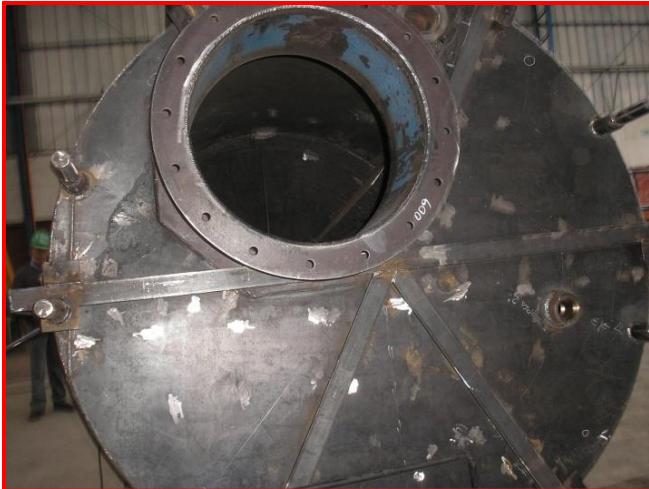
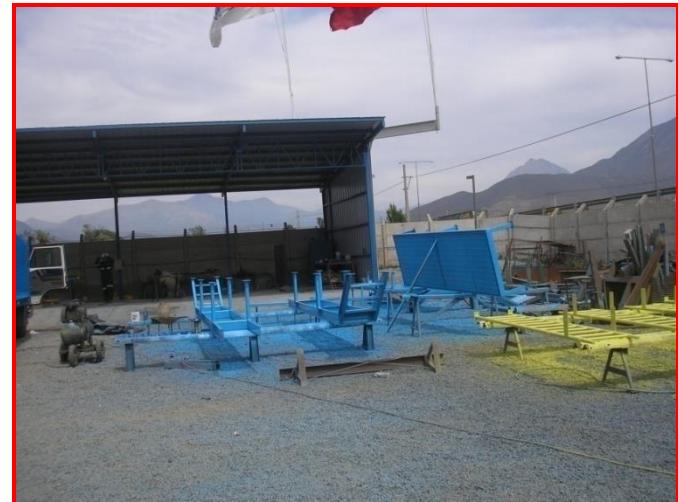
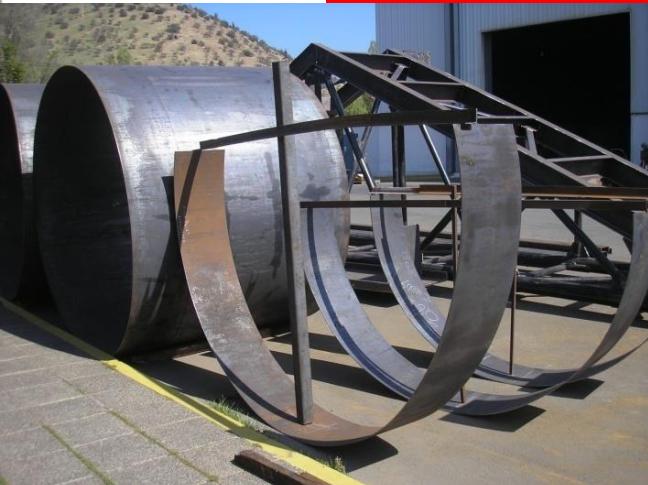
## Construcción de Materiales

- ✓ Considerar que aleación sea resistente al medio al cual será sometido, durante la construcción
- ✓ Control riguroso de espesor de recubrimiento, pruebas de calidad.
- ✓ Control del proceso por el cual se lleva a cabo el recubrimiento. ( $H^\circ, T^\circ$ )
- ✓ Geometría que permita evitar la acumulación de humedad y partículas volátiles.

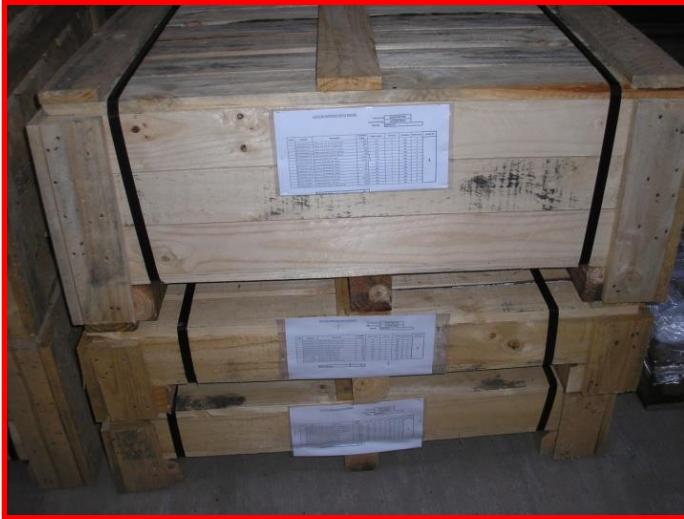
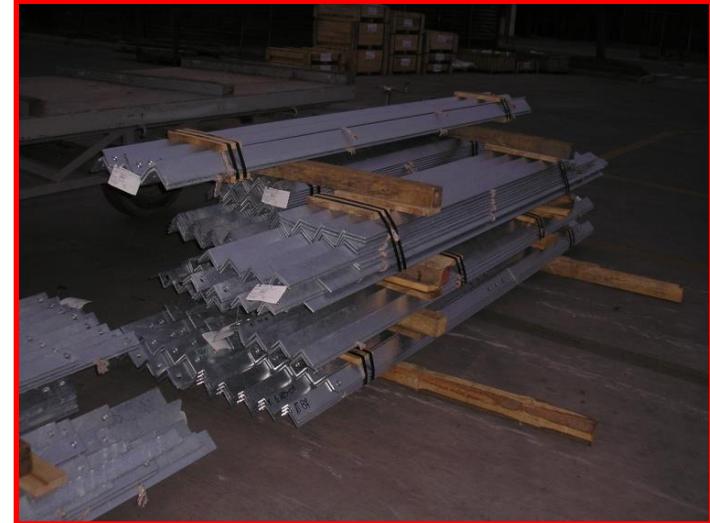
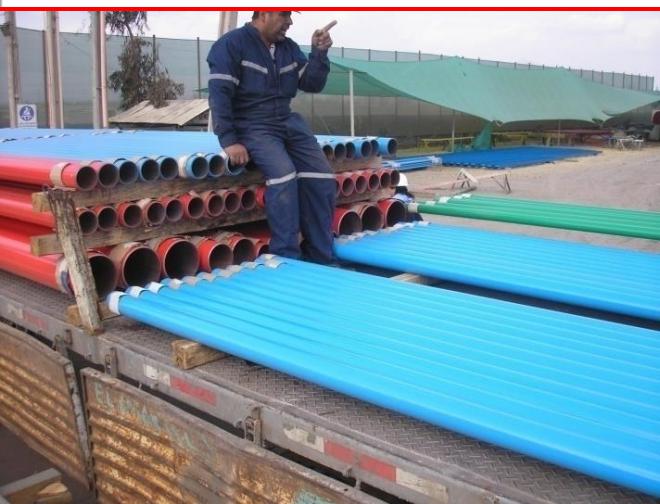
## Transporte de Materiales

- ✓ Considerar Embalaje con tecnología de inhibidores de corrosión.
- ✓ Cuidadosa disposición de piezas en bodegas:  
Protección rayos UV → degradación de polímeros protectores.  
Atmósferas marinas → Corrosión  
Control de la humedad → Corrosión

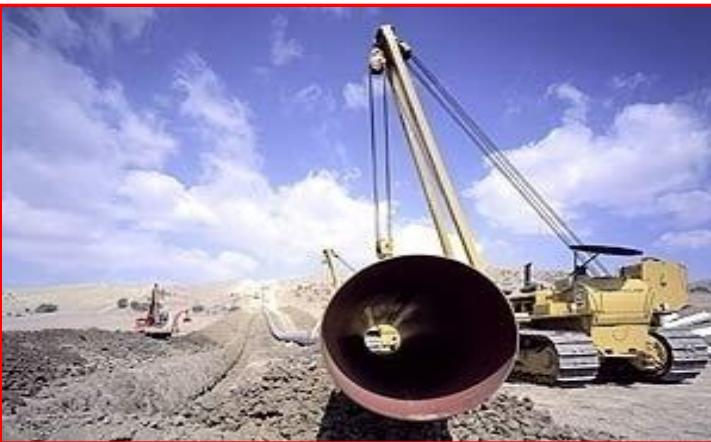
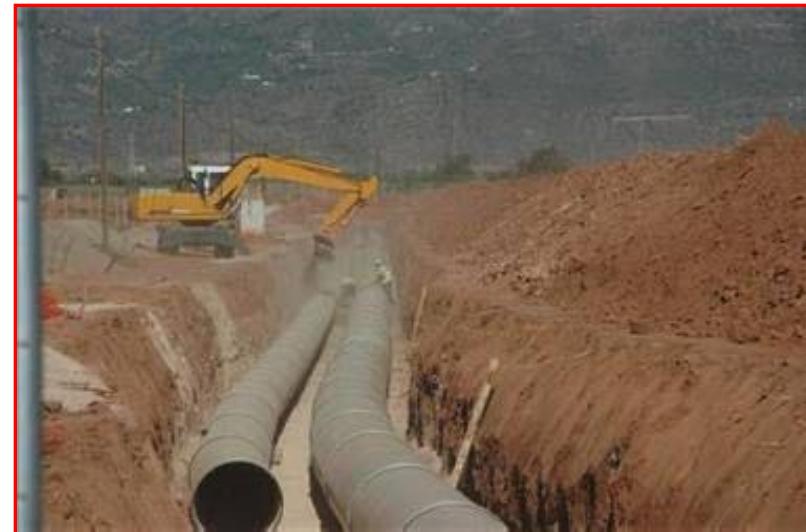
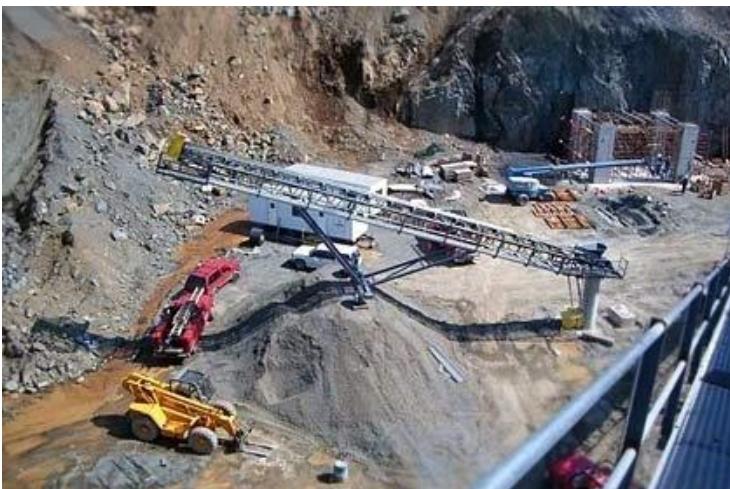
# Instalación y Ejecución de Proyectos

## Instalación:

- ✓ Riguroso cuidado en el daño de revestimientos,
- ✓ Uso de accesorios de sujeción compatibles con la pieza principal.

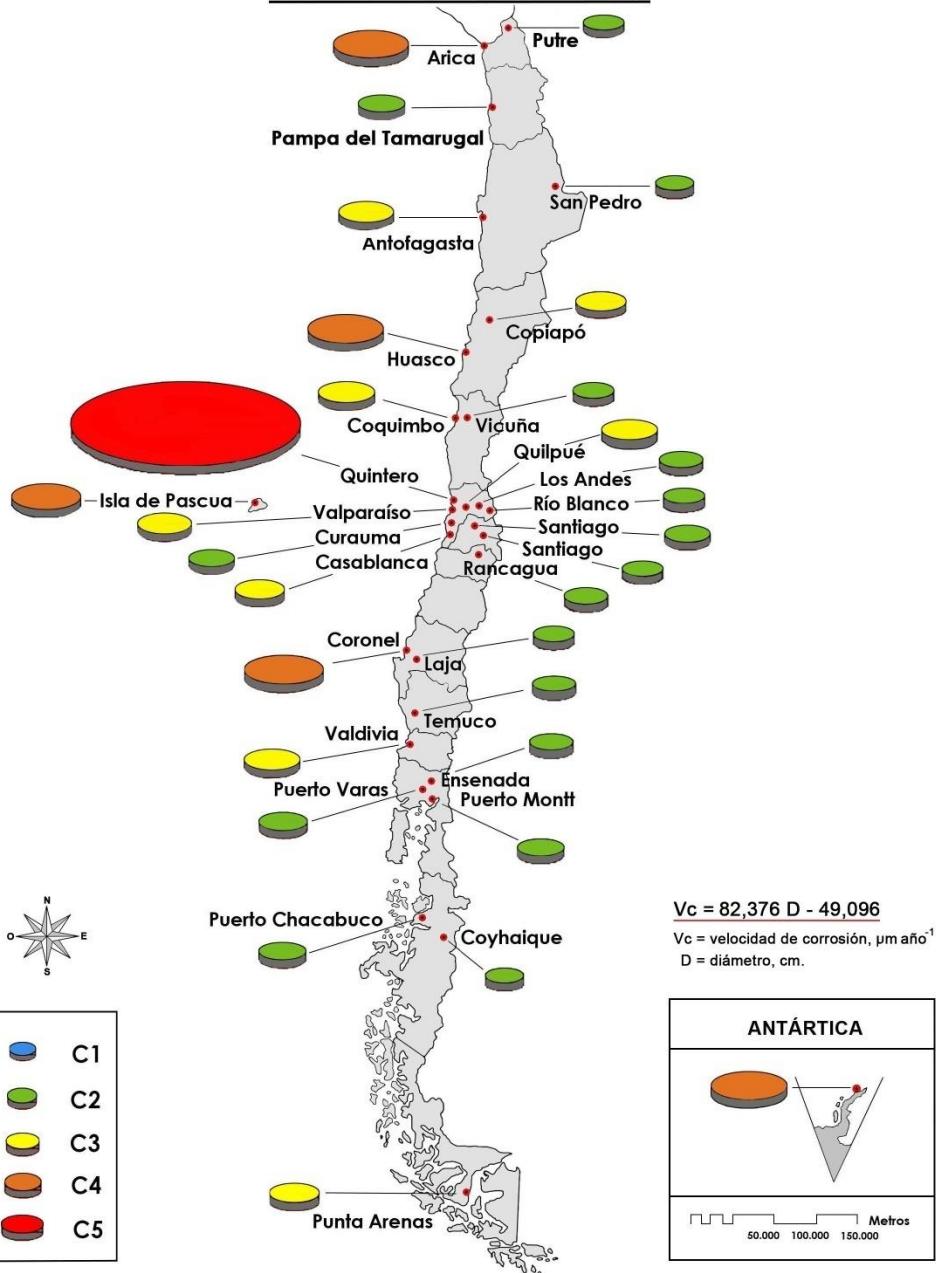
**ACERO AL CARBONO**  
VELOCIDAD DE CORROSIÓN A UN AÑO DE EXPOSICIÓN

PROYECTO INNOVA CORFO 09CN14-5879

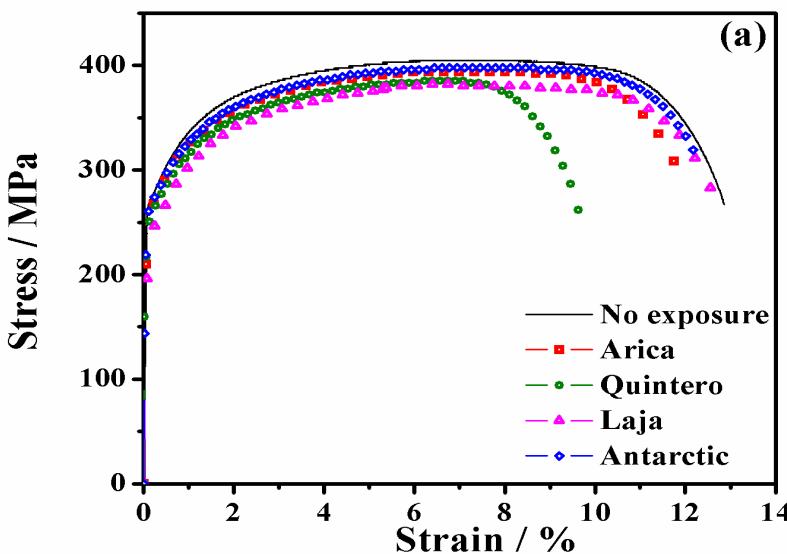
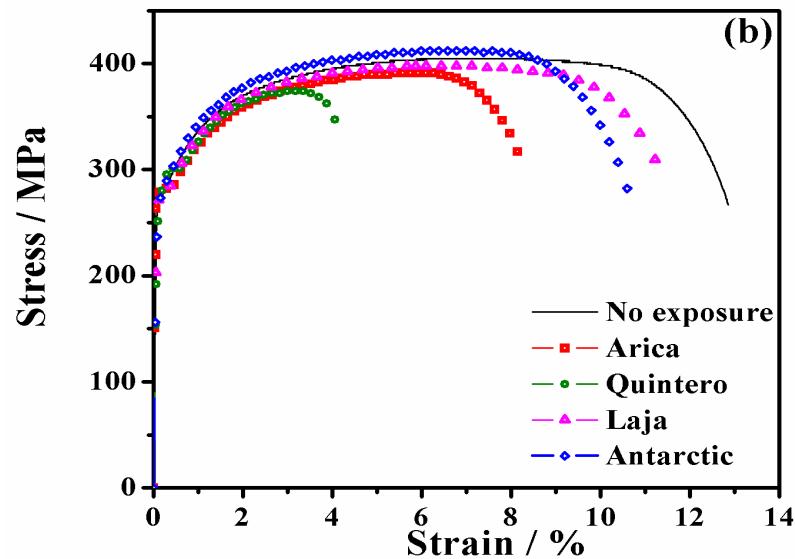
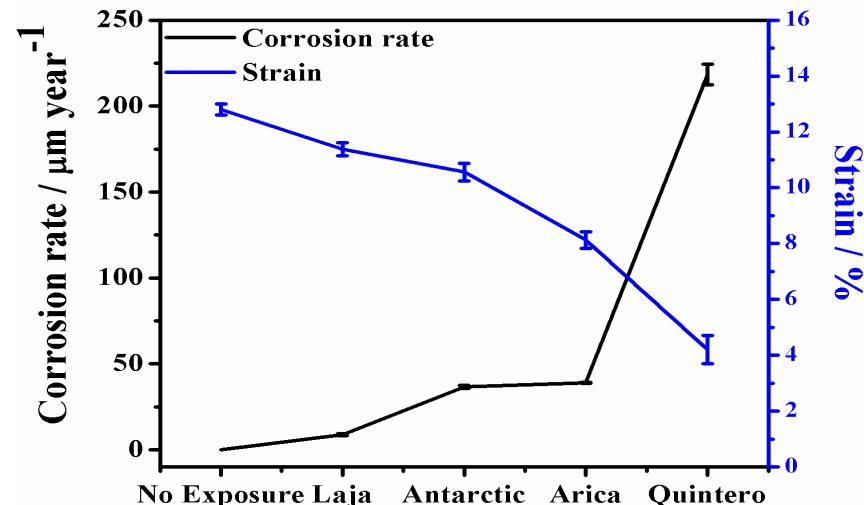
## ❖ Efecto de la corrosión atmosférica en las propiedades mecánicas

Acero 1020

Materials, 2018, 11,591

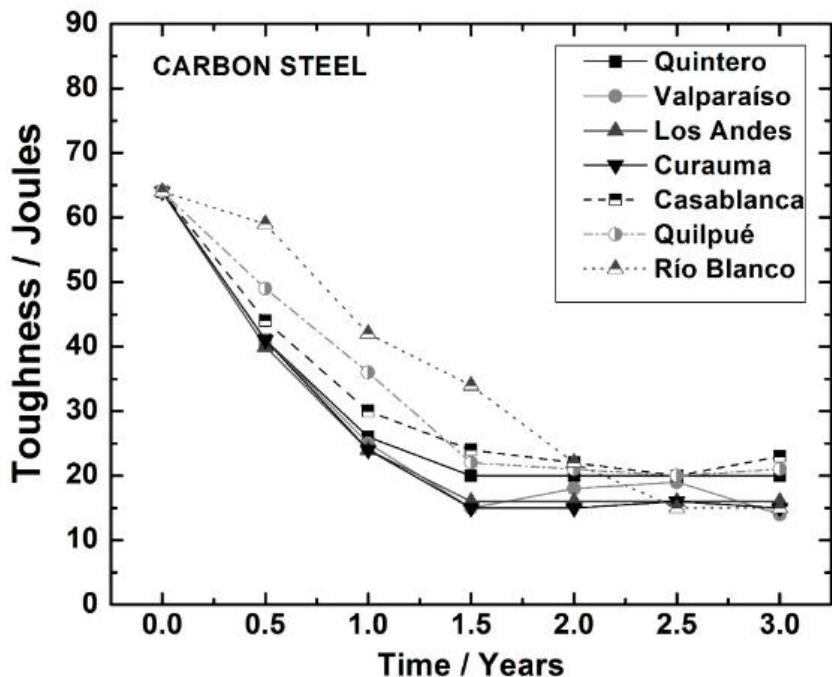
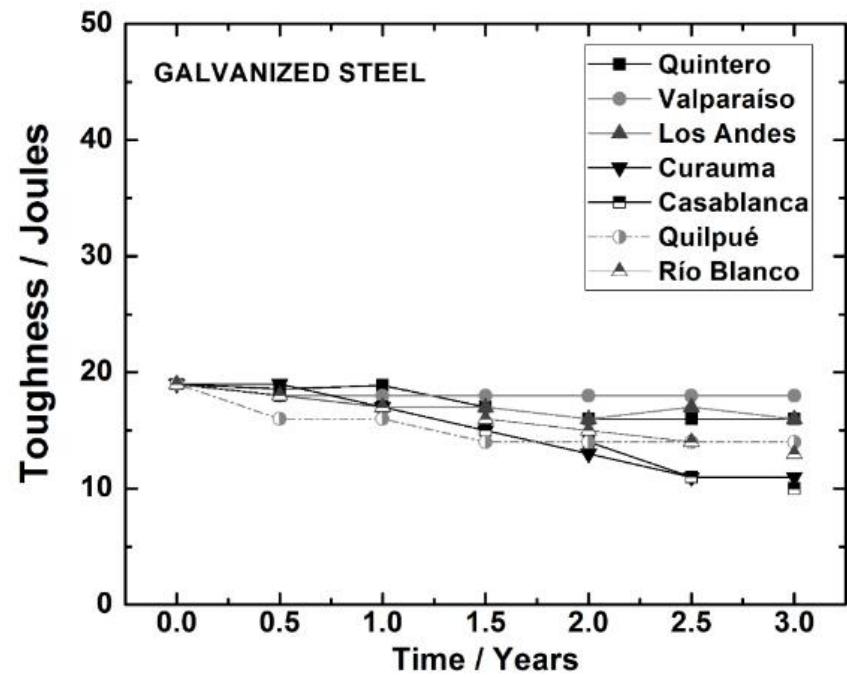
- ❖ Efecto de la corrosión atmosférica en las propiedades mecánicas  
Acero A36 y Acero galvanizado

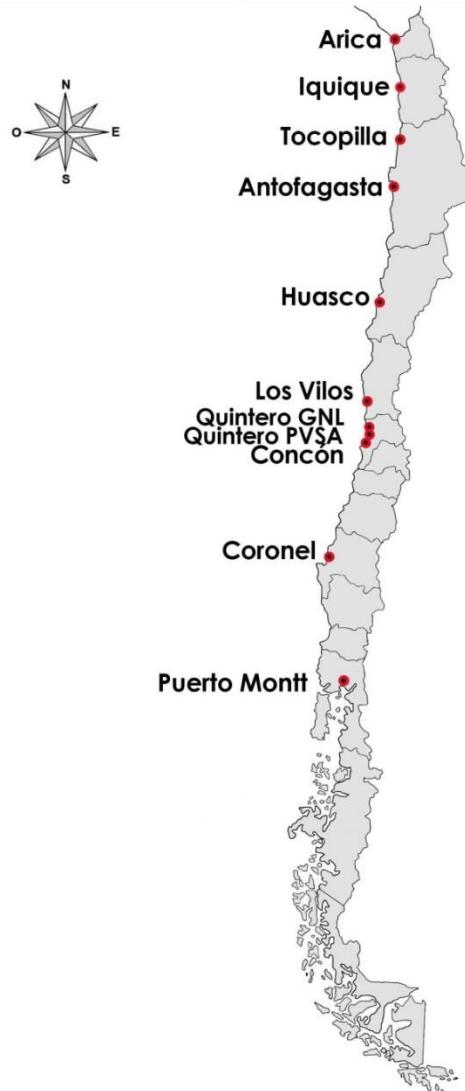
### Estaciones del Proyecto INNOVA-CORFO 13BPC3-19083

## Estaciones de ensayo del proyecto

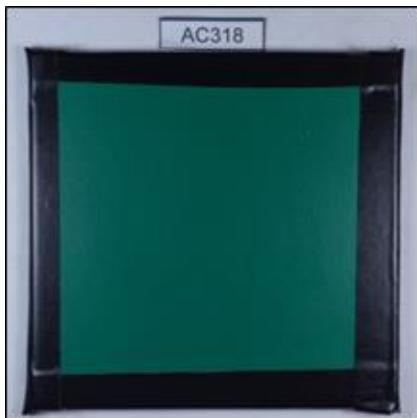
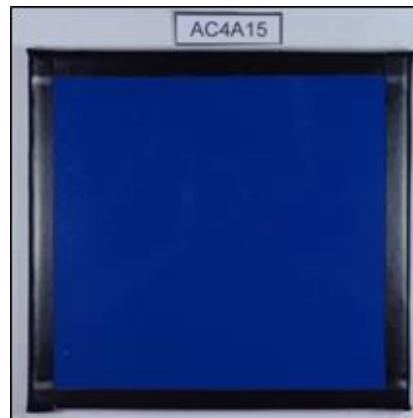
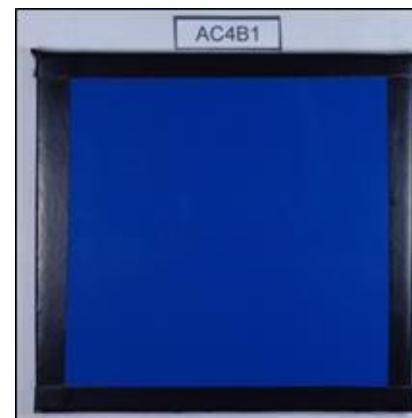
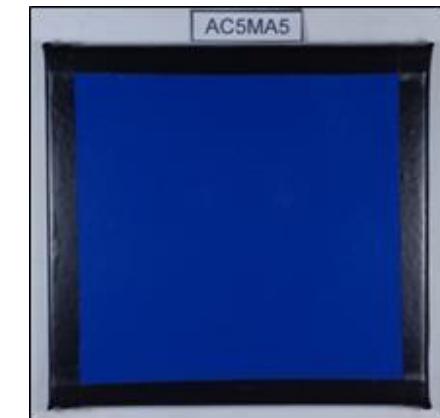
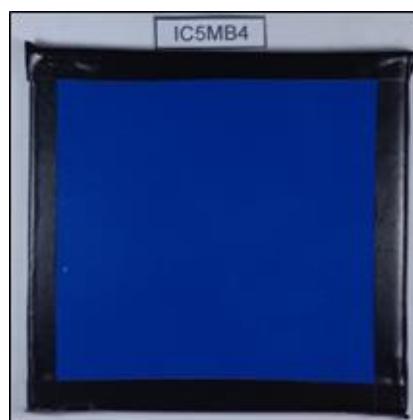
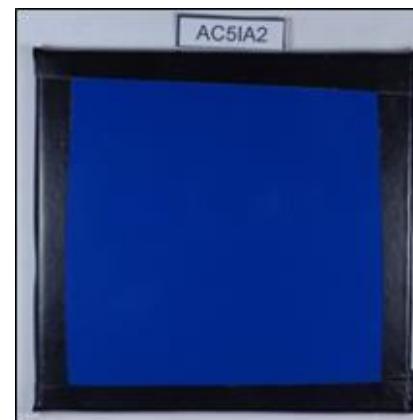
# SISTEMAS DE PINTURA APLICADOS

## ESQUEMAS DE PINTURA APLICADOS (Norma ISO 12944-5)

**Estado Inicial**

Tratamiento Superficial	Primer	Intermedia	Terminación	Espesor total promedio (μm)
<b>C3</b> <b>S3.18</b>	SP10	Epóxico autoimprimante, (espesor aproximado 75 μm)		Esmalte epóxico, (espesor aproximado 125 μm)	<b>252</b> (± 32)
<b>C4A</b> <b>S4.14</b>	SP 10	Epóxico autoimprimante, (espesor aproximado 75 μm)	Esmalte epóxico, (espesor aproximado 150 μm)	Esmalte poliuretano, (espesor aproximado 60 μm)	<b>259</b> (± 30)
<b>C4B</b> <b>S4.20</b>	SP 10	Epóxico rico en Zn, (espesor aproximado 50 μm)	Epóxico, (espesor aproximado 130 μm)	Esmalte poliuretano, (espesor aproximado 60 μm)	<b>228</b> (± 27)
<b>C5MA</b> <b>S7.14</b>	SP 10	Inorgánico de Zn, Sello epóxico, (espesor aproximado 100 μm)	Esmalte epóxico, (espesor aproximado 150 μm)	Esmalte poliuretano, (espesor aproximado 60 μm)	<b>309</b> (± 31)
<b>C5MB</b> <b>S7.09</b>	SP 10	Epóxico rico en Zn, (espesor aproximado 50 μm)	Esmalte epóxico, (espesor aproximado 200 μm)	Esmalte poliuretano, (espesor aproximado 60 μm)	<b>306</b> (± 37)

<b>C5IA</b> <b>S6.10</b>	SP 10	Inorgánico de Zn, Sello epóxico, (espesor aproximado 100 μm)	Epóxico, (espesor aproximado 125 μm)	Esmalte poliuretano, (espesor aproximado 60 μm)	<b>300</b> (± 31)
<b>C5IB</b> <b>S6.04</b>	SP 10	Epóxico autoimprimante, (espesor aproximado 75 μm)	Esmalte epóxico, (espesor aproximado 120 μm)	Esmalte epóxico, (espesor aproximado 125 μm)	<b>322</b> (± 36)

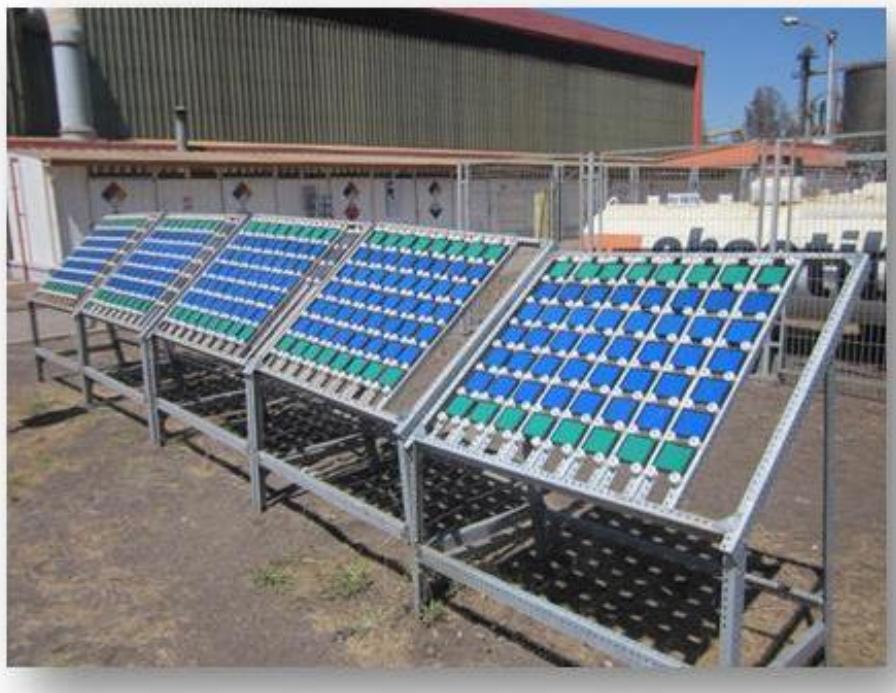
**Bastidores**

# Estación de ensayo

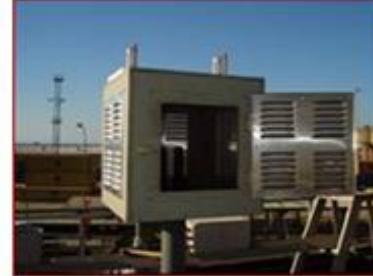
Dispositivo para determinar **SO<sub>2</sub>**

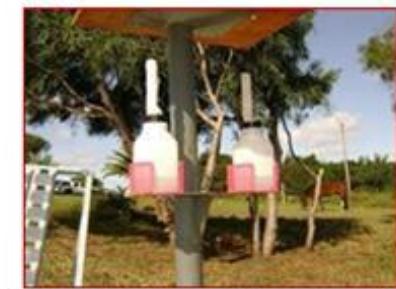
Dispositivo para determinar **cloruros**

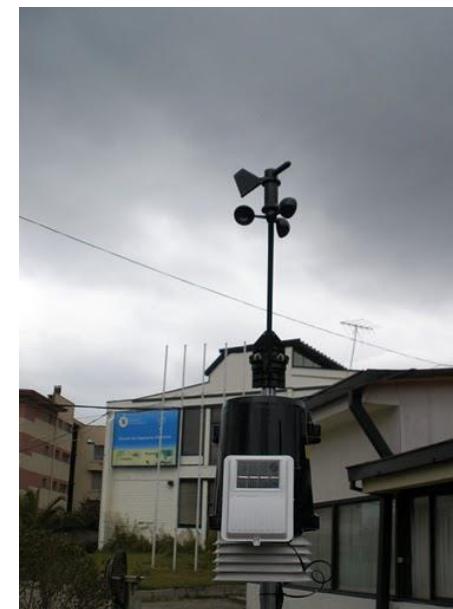
**Estación Meteorológica**

- Temperatura
- Humedad Relativa
- Lluvia
- Velocidad y dirección del Viento
- Radiación Solar

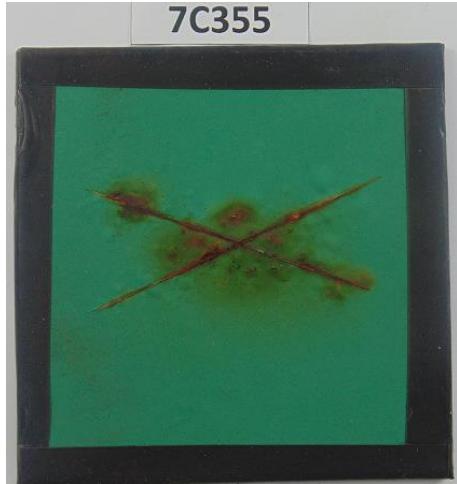
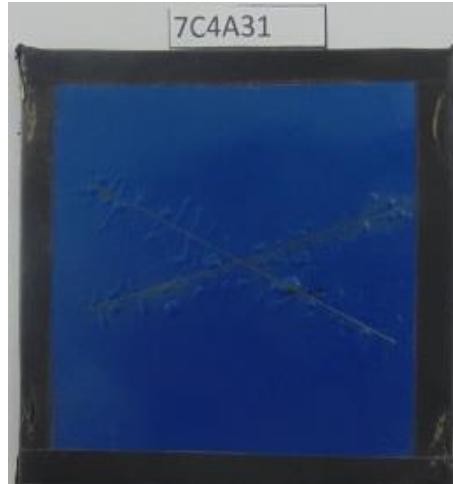
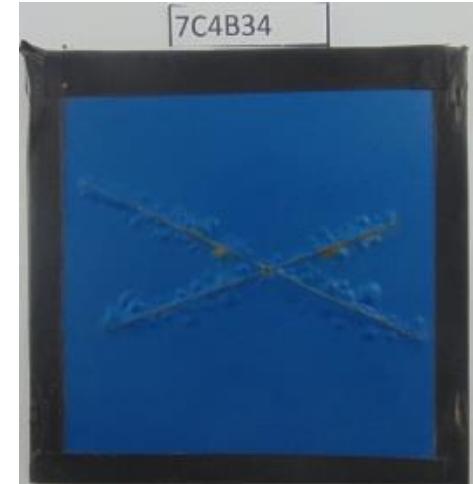
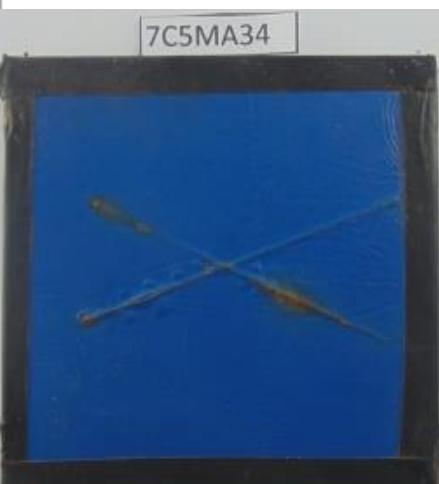
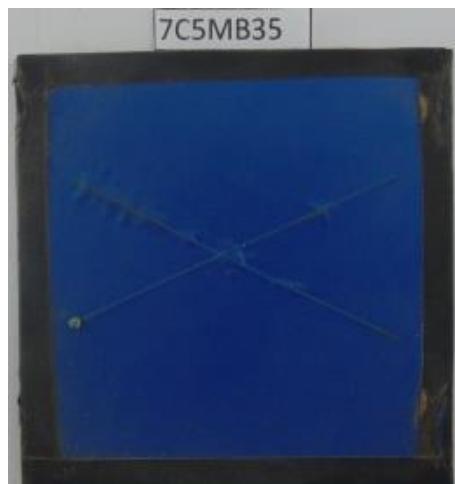
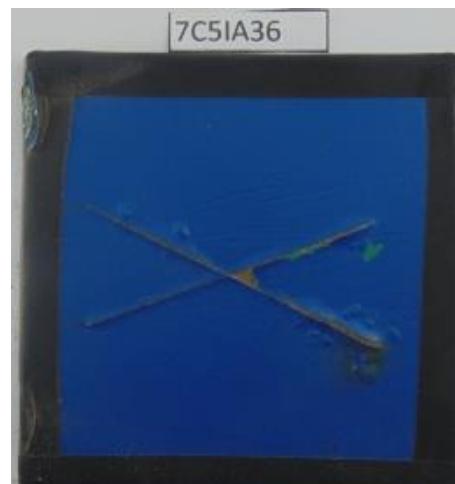
# CRUZ DE EVANS (36 meses)

## ESTACIÓN QUINTERO 1 (C5)

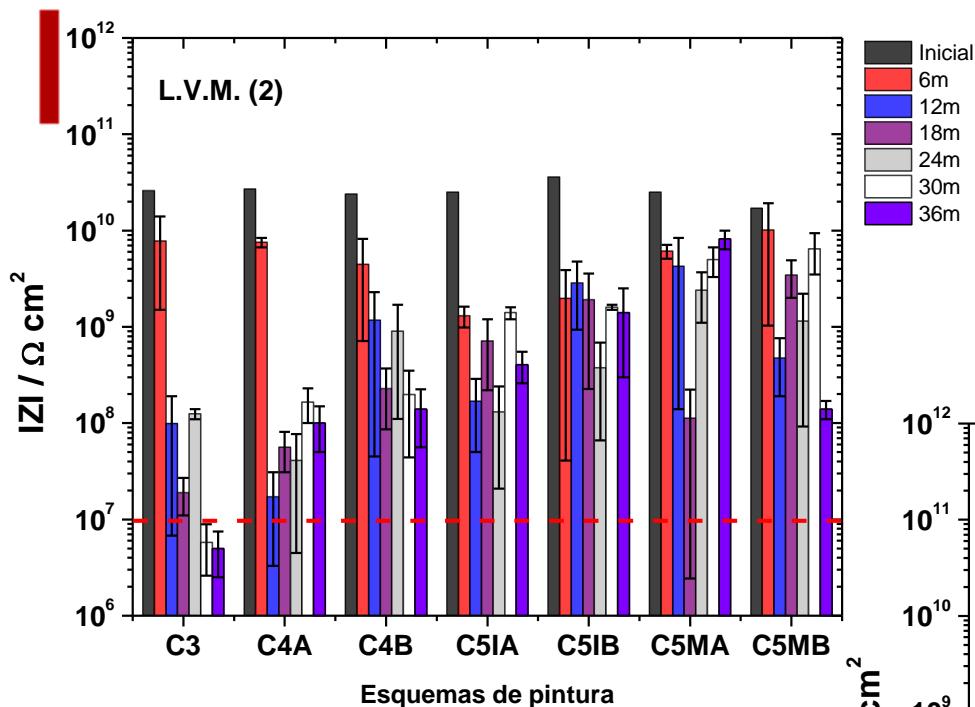
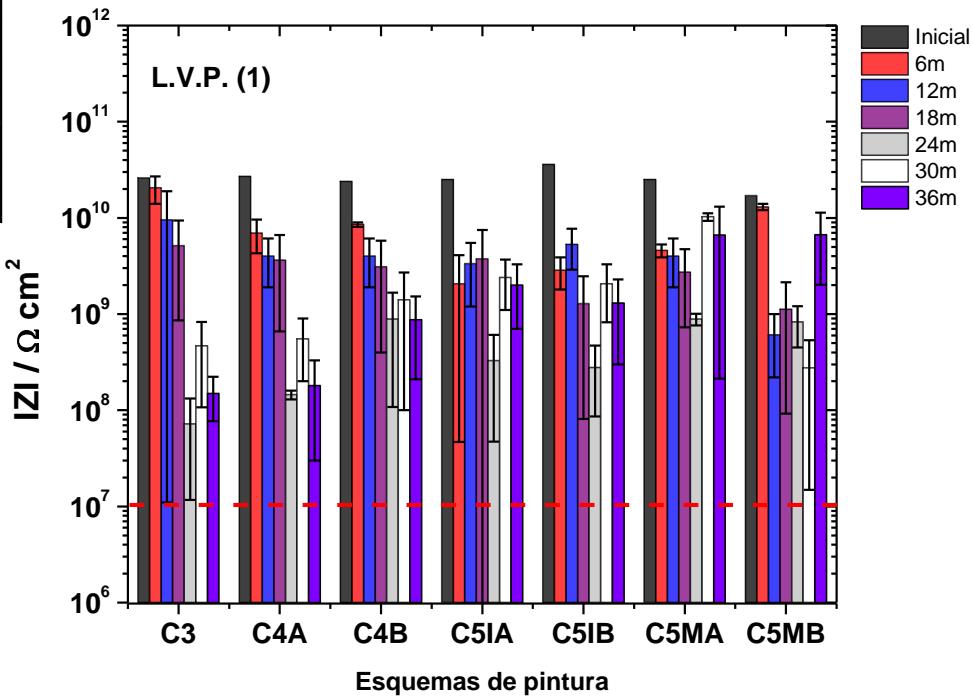
# Resultados 36 meses:

Los Vilos C5

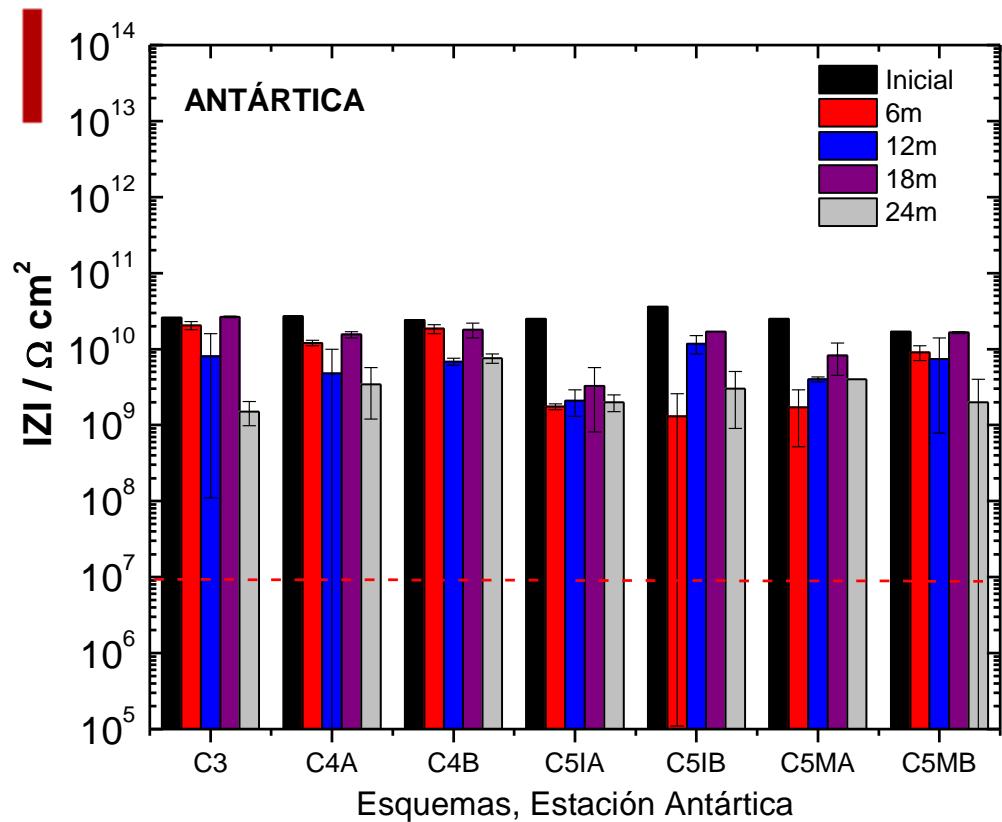
# Resultados 24 meses:

Antártica C4-C5
