Mapa de la corrosión de Chile Galvanizado en caliente

Dr. Ing. Christian Sánchez Villa

bbosch S.A.

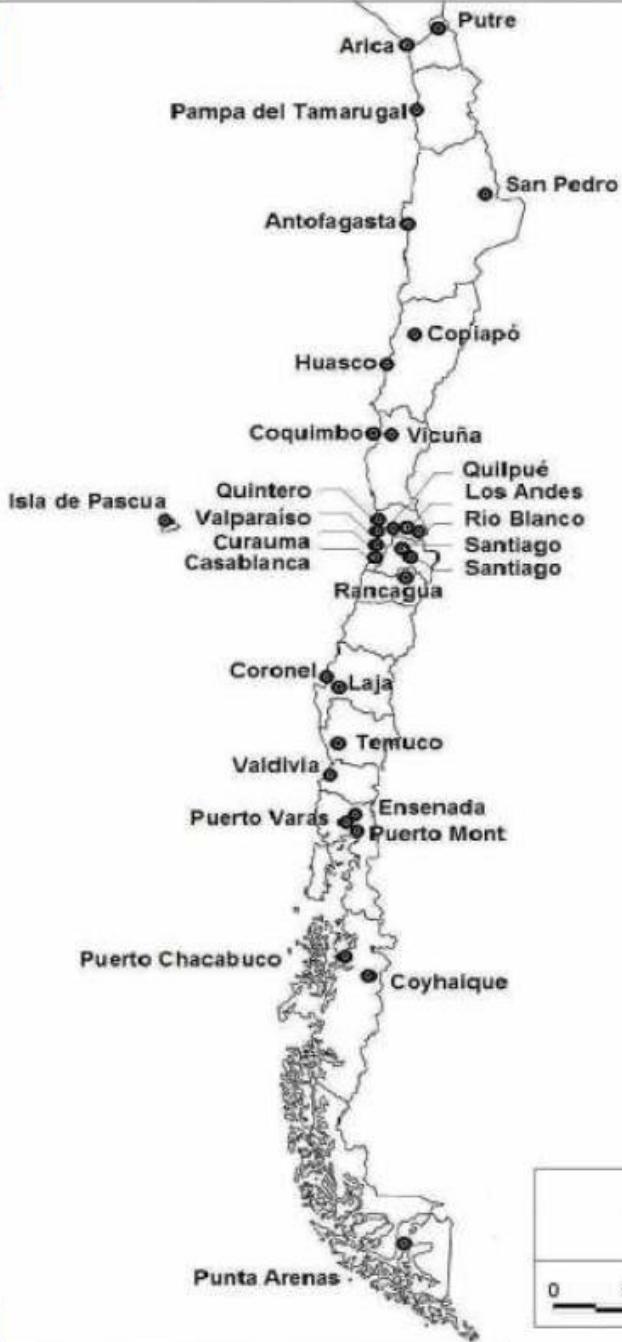
Localización de
estaciones de
ensayo en Chile

STATIONS

Nº	CIUDADES
1	ARICA
2	PUTRE
3	PAMPA TAMARUGAL
4	QUILPUÉ
5	ANTOFAGASTA
6	SAN PEDRO DE ATACAMA
7	COPAPIO
8	HUASCO
9	COQUIMBO
10	VICUÑA
11	ANTÁRTICA
12	VALPARAISO
13	QUINTERO
14	LOS ANDES
15	CASABLANCA
16	RÍO BLANCO
17	SANTIAGO (Quilicura)
18	SANTIAGO (San Joaquin)
19	RANCAGUA
20	CORONEL
21	LAJA
22	TEMUCO
23	PUERTO VARAS
24	VALDIVIA
25	ENSENADA
26	PUERTO MONTT
27	PUERTO CHACABUCO
28	COIHAIQUE
29	PUNTA ARENAS
30	ISLA DE PASCUA
31	CURAUMA

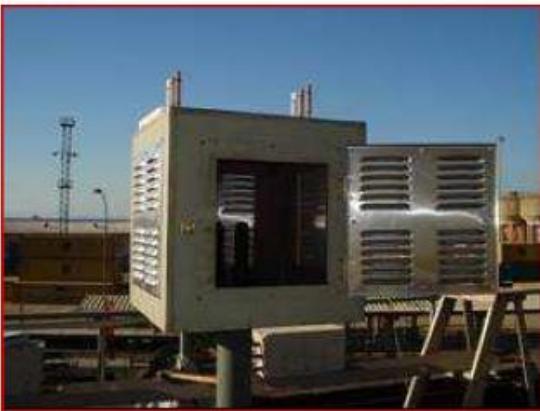
Dispositivo para determinar **SO₂**

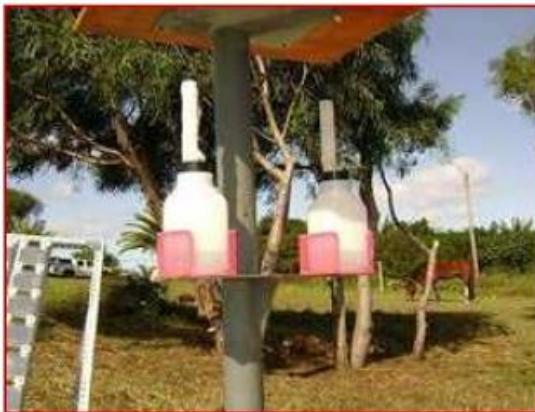
Dispositivo para determinar **cloruros**

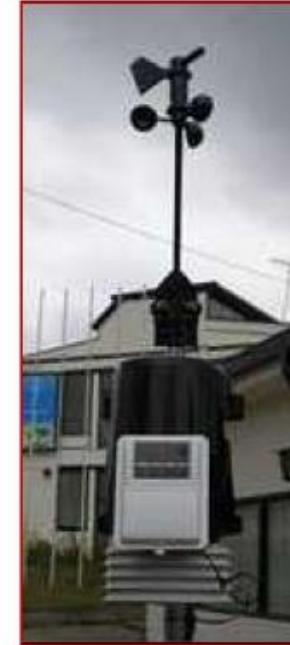
Estación meteorológica

Temperatura

Humedad relativa

Lluvia

Velocidad del viento

Tiempo de humidificación

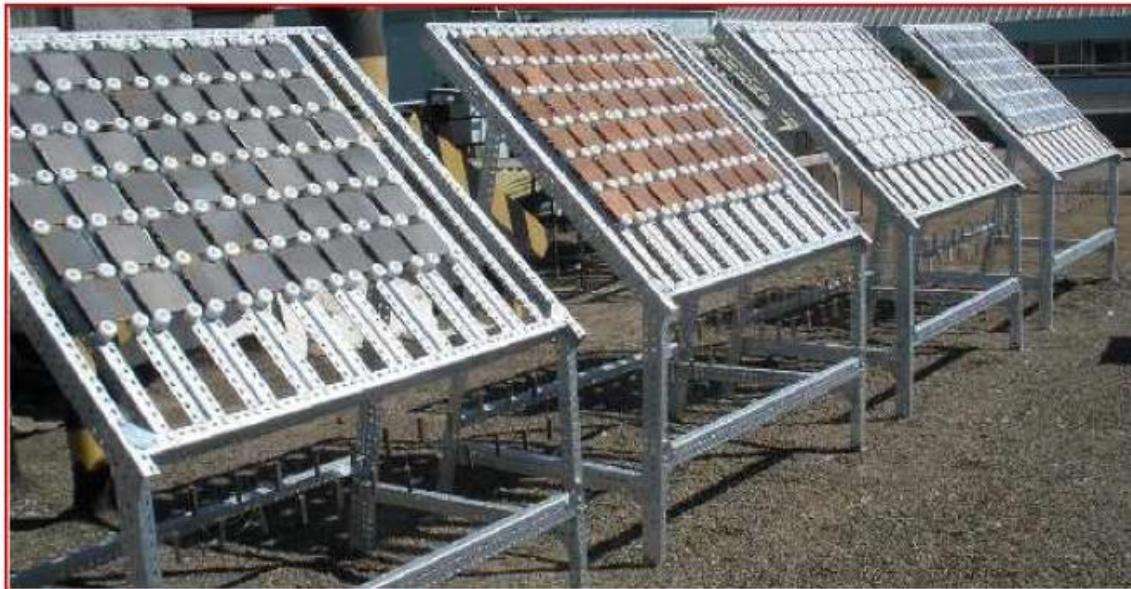
Bastidores con las muestras metálicas (Acero, Acero galvanizado, cobre, aluminio)

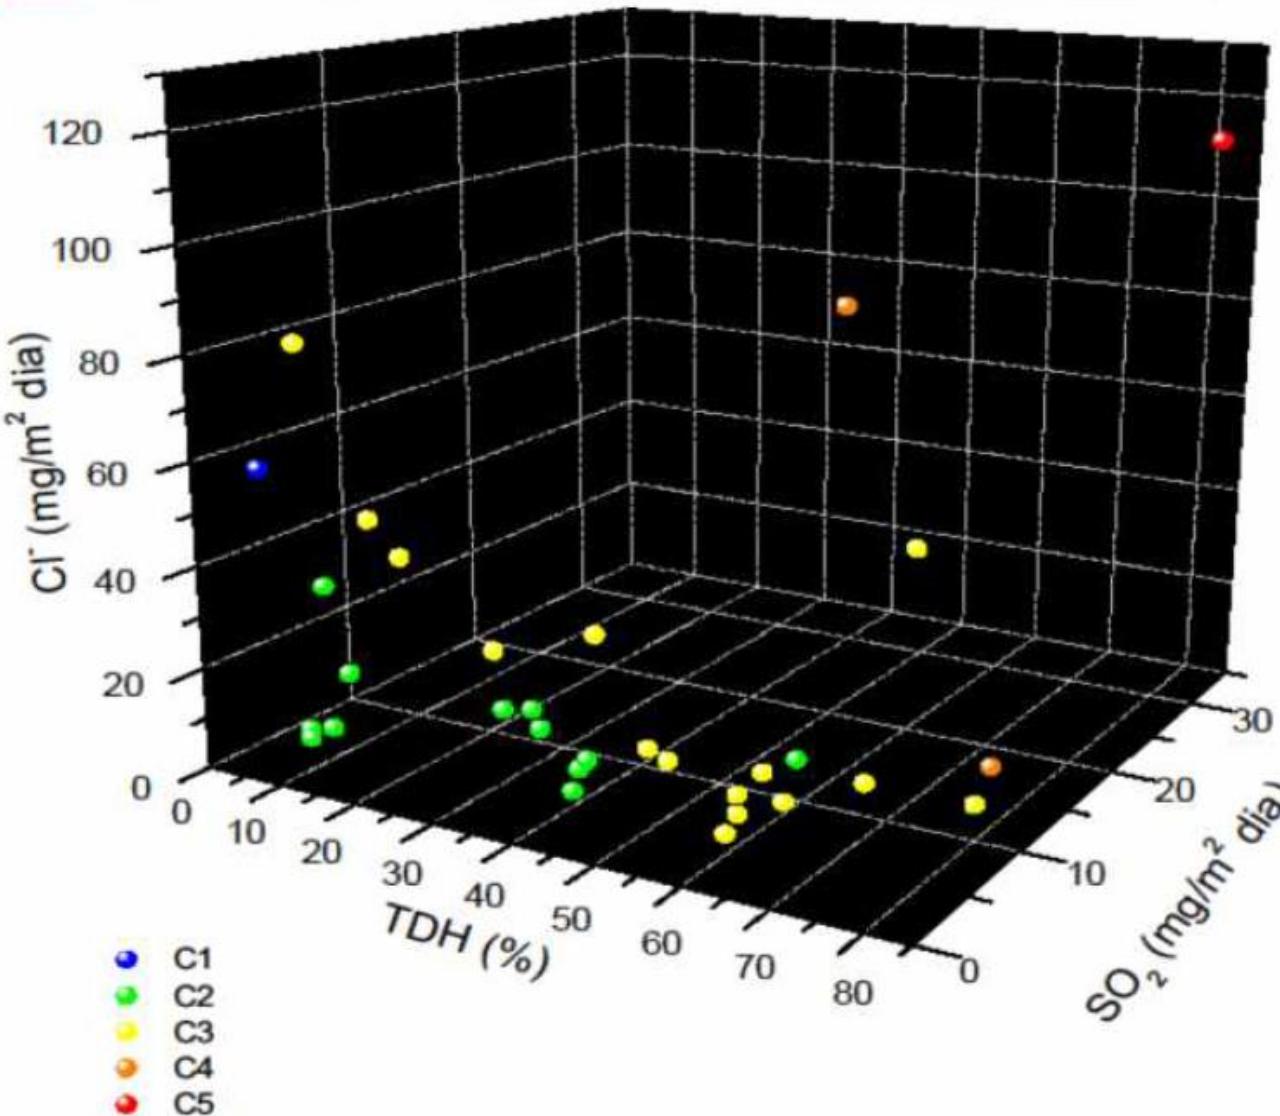
CLASIFICACIÓN AGRESIVIDAD

- Arica
- Putre
- Pampa Tamarugal
- Quilpué
- Antofagasta
- San Pedro Atacama
- Copiapo
- Huasco
- Coquimbo
- Vicuna
- Antartica
- Valparaiso
- Quintero
- Los Andes
- Casablanca
- Rio Blanco
- Santiago, Bosch
- Santiago, PUC
- Rancagua
- Coronel
- Laja
- Temuco
- Puerto Varas
- Valdivia
- Ensenada
- Puerto Montt
- Puerto Chacabuco
- Coyhaique
- Punta Arenas
- Isla de Pascua
- Curauma

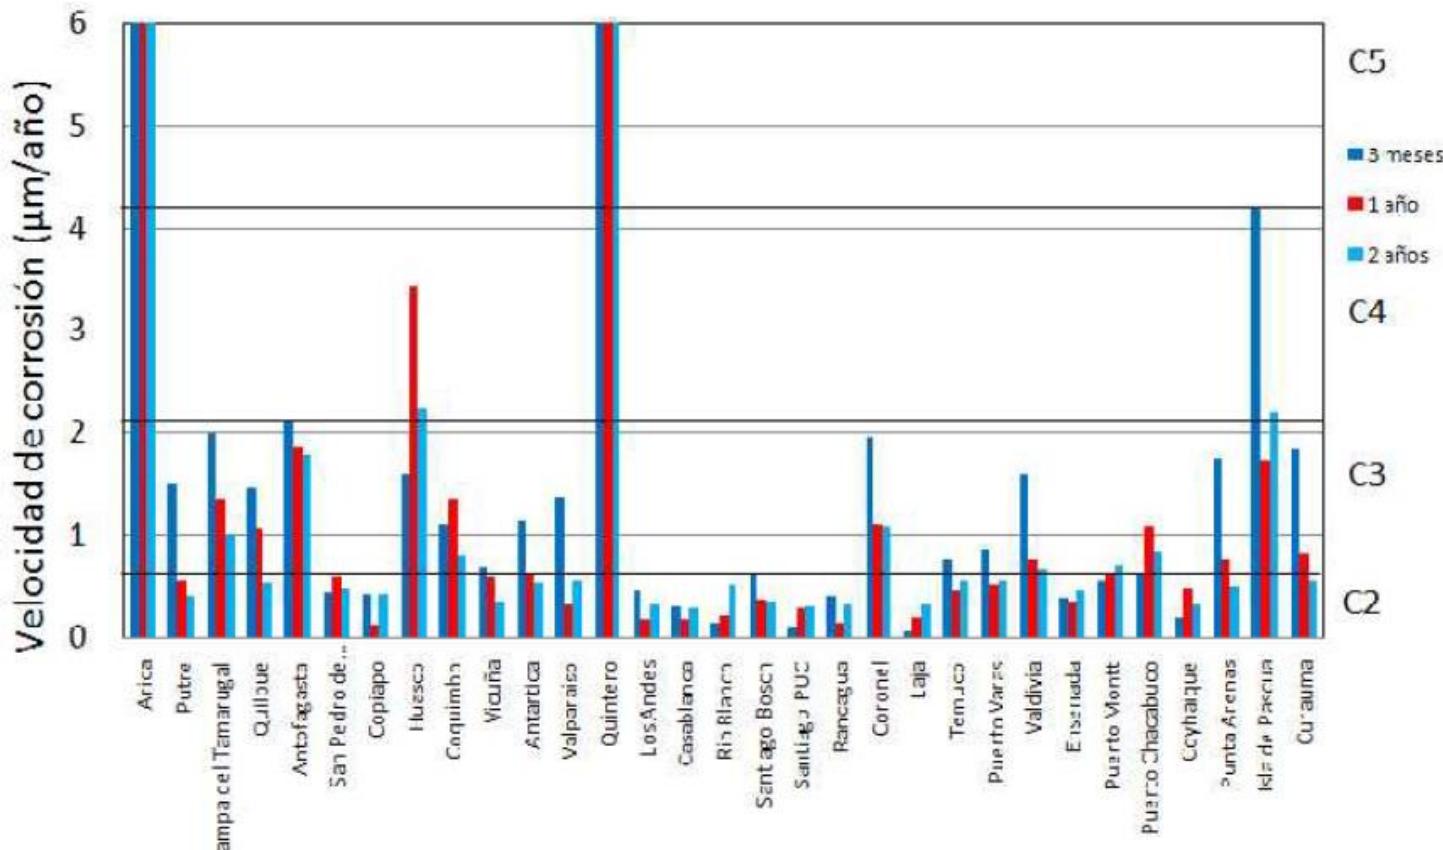
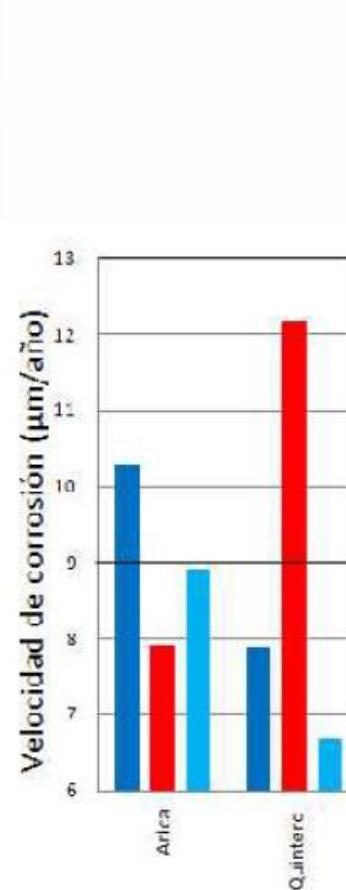
VELOCIDAD DE CORROSIÓN ACERO GALVANIZADO

Acero Galvanizado

Mapa de la Corrosividad Atmosférica de Chile PUCV 2010-2013

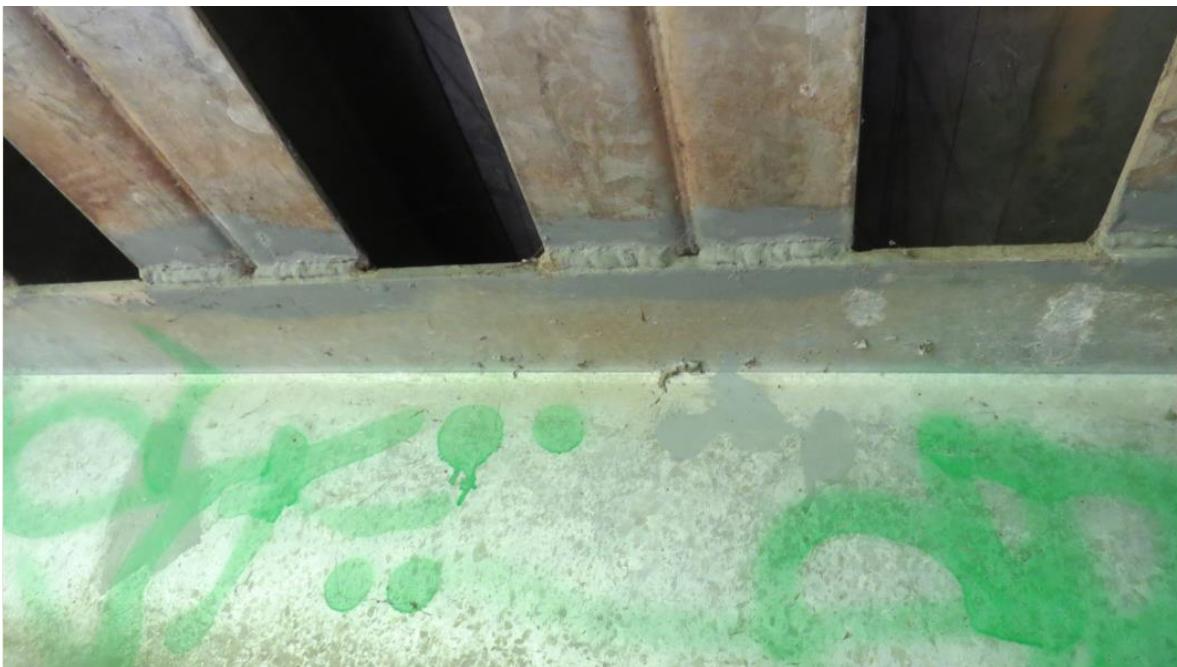
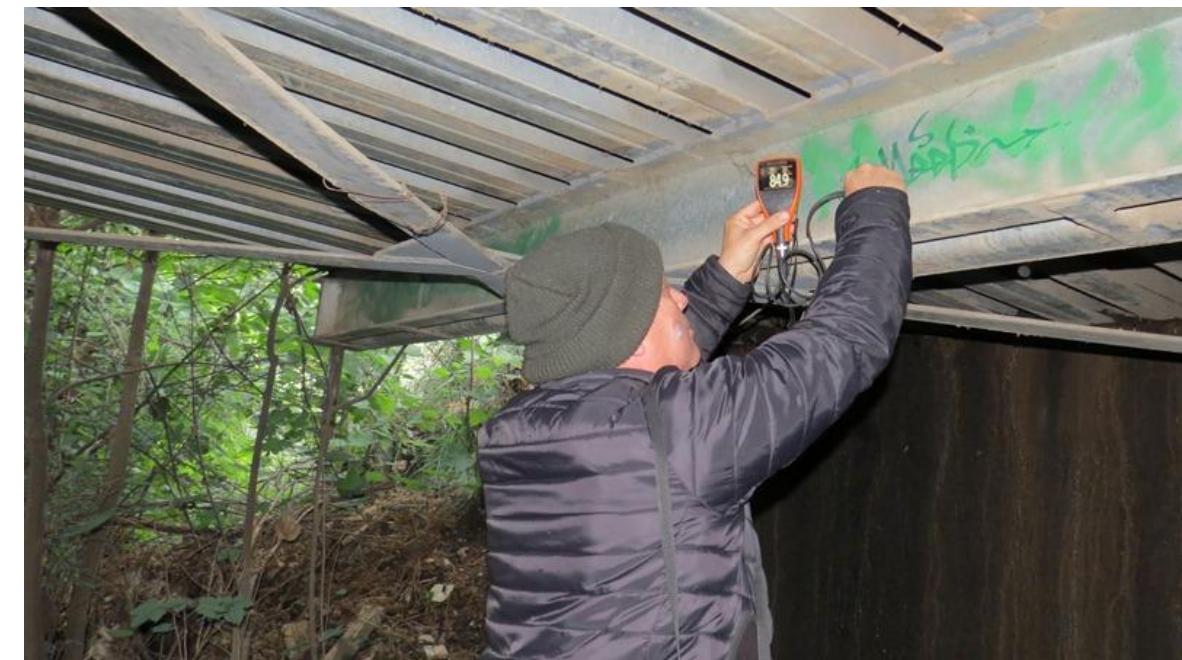
Calbuco 2008
Pasarela San Antonio
Soldadura post galvanizado + metalizado
15 años

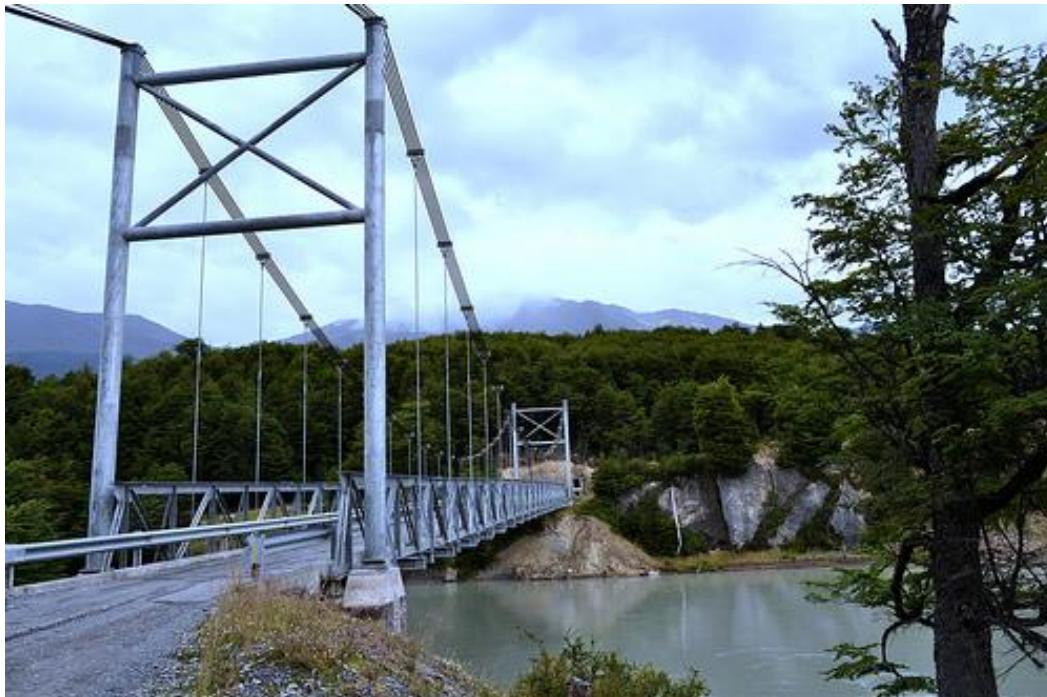
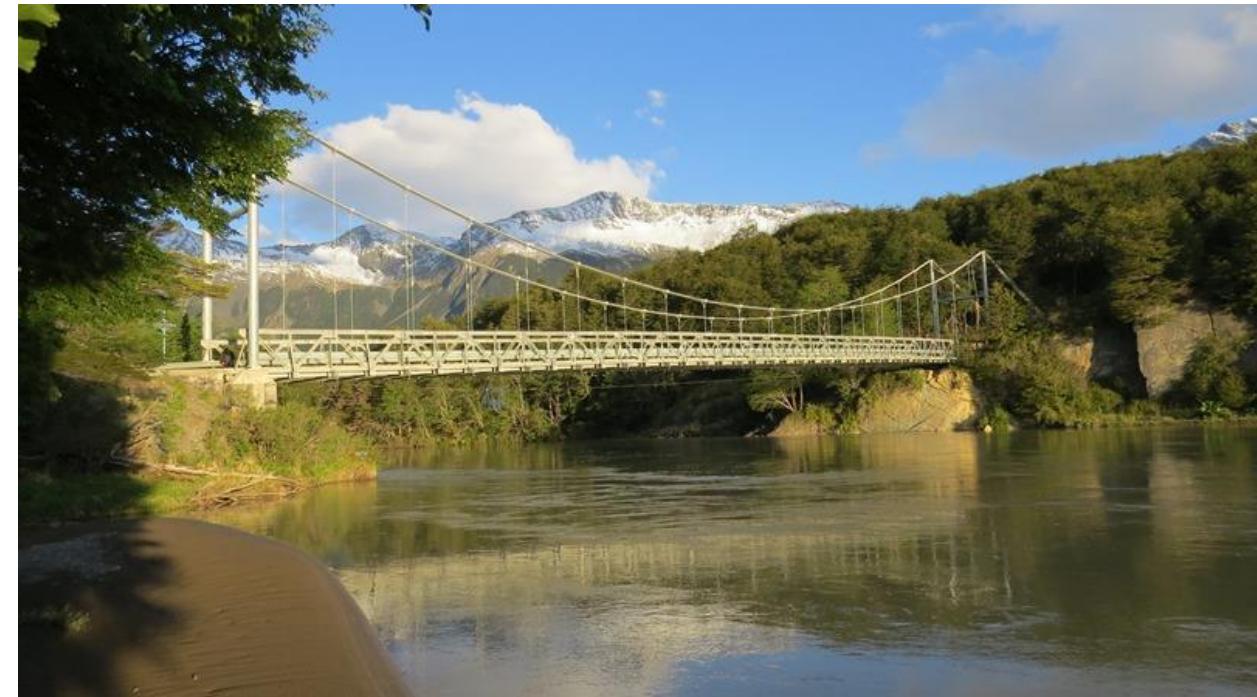
Rio Mayer 1998

Puente Coronel Guillermo Van Schouwen

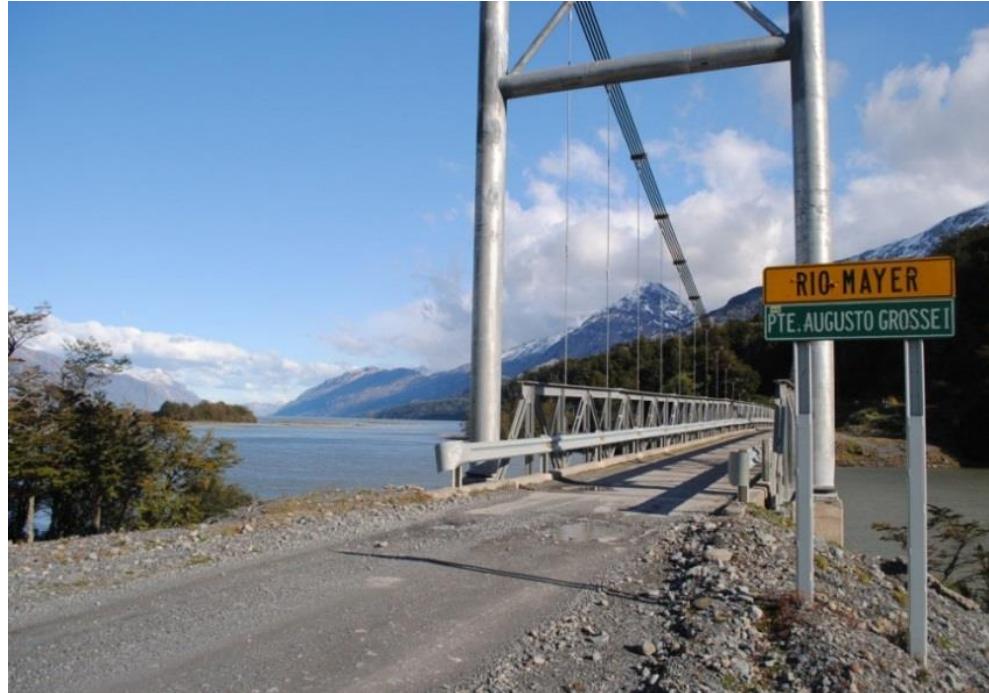
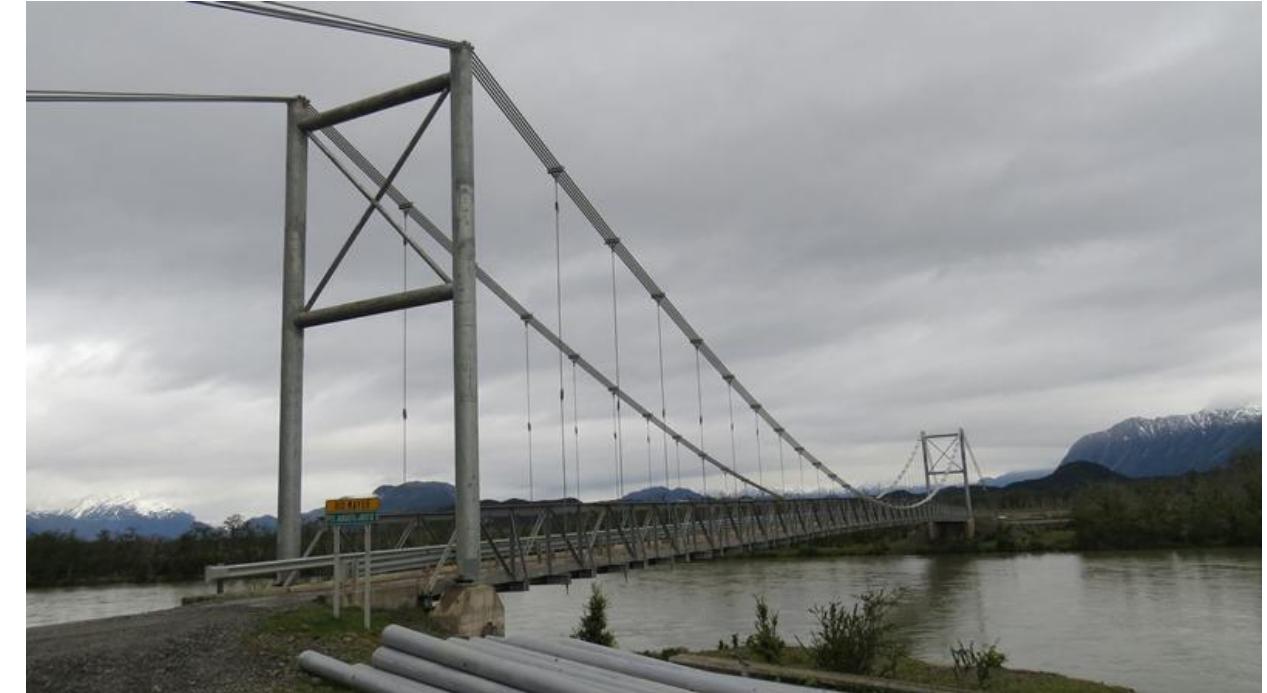
Rio Mayer 1998

Puente Augusto Grosse I

Cuerpo militar del trabajo

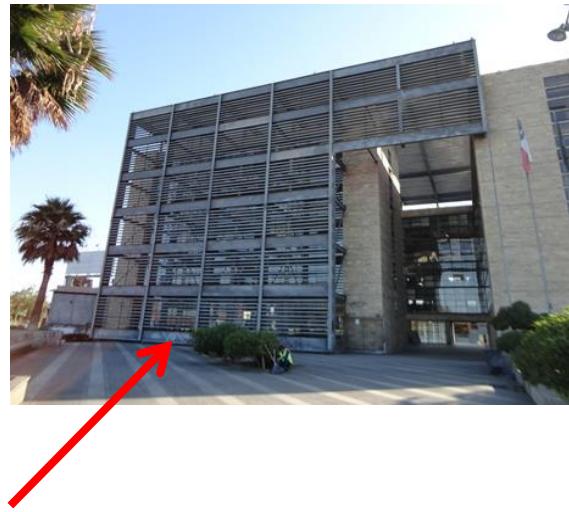
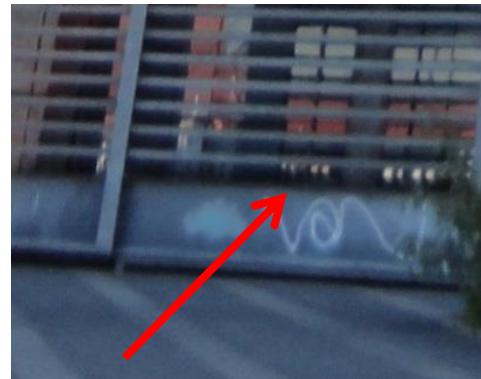
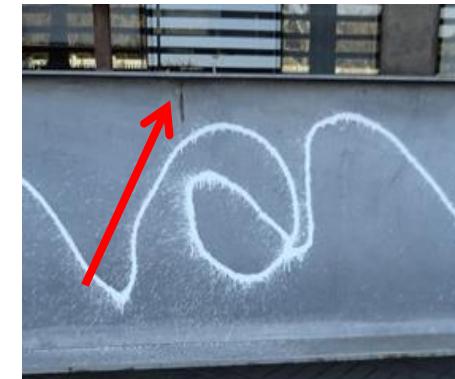
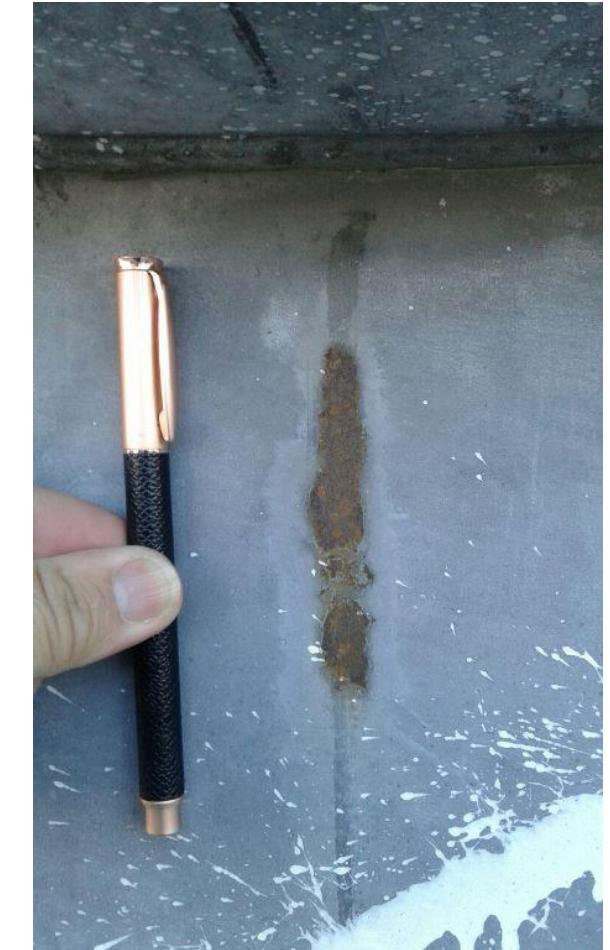
Edificio Seremi de Justicia y Obras Públicas , Antofagasta, 2001

Lugar sin recubrimiento de 8x1 cm, desde el montaje de la estructura

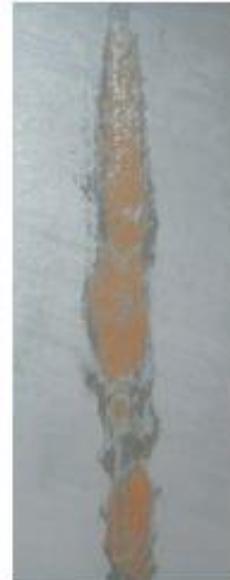
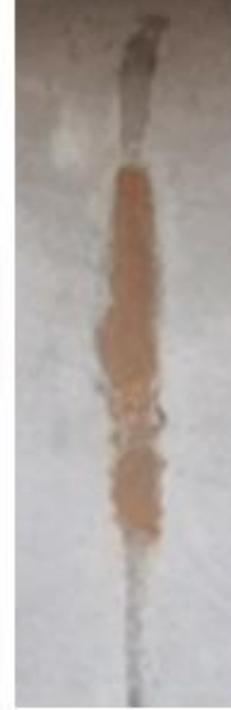
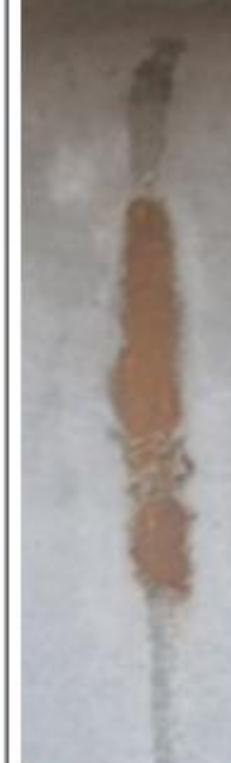
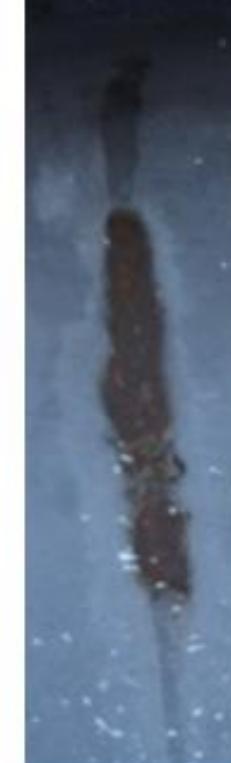
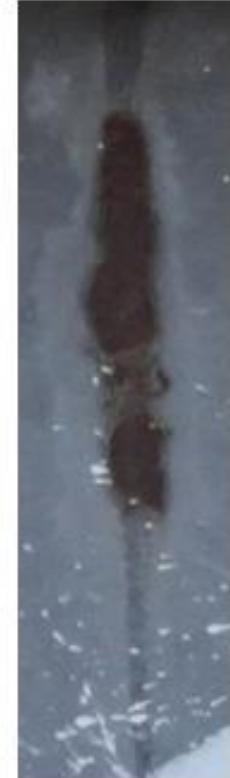
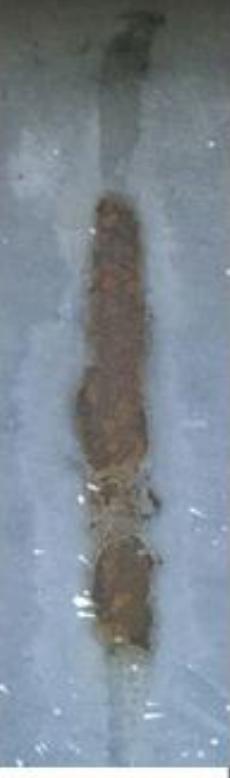
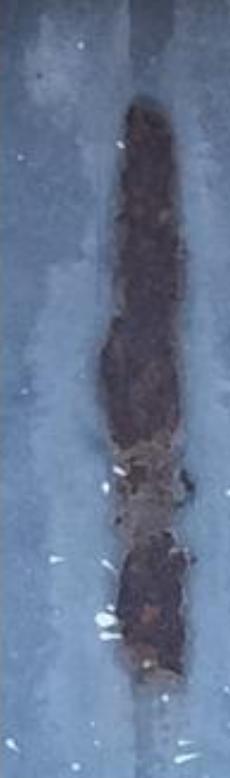
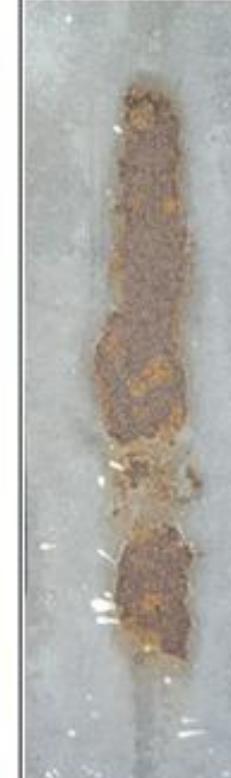
Edificio Seremi de Justicia y Obras Públicas , Antofagasta, 2001

2004	2009	2011	2014	2016	2017	2019	2023

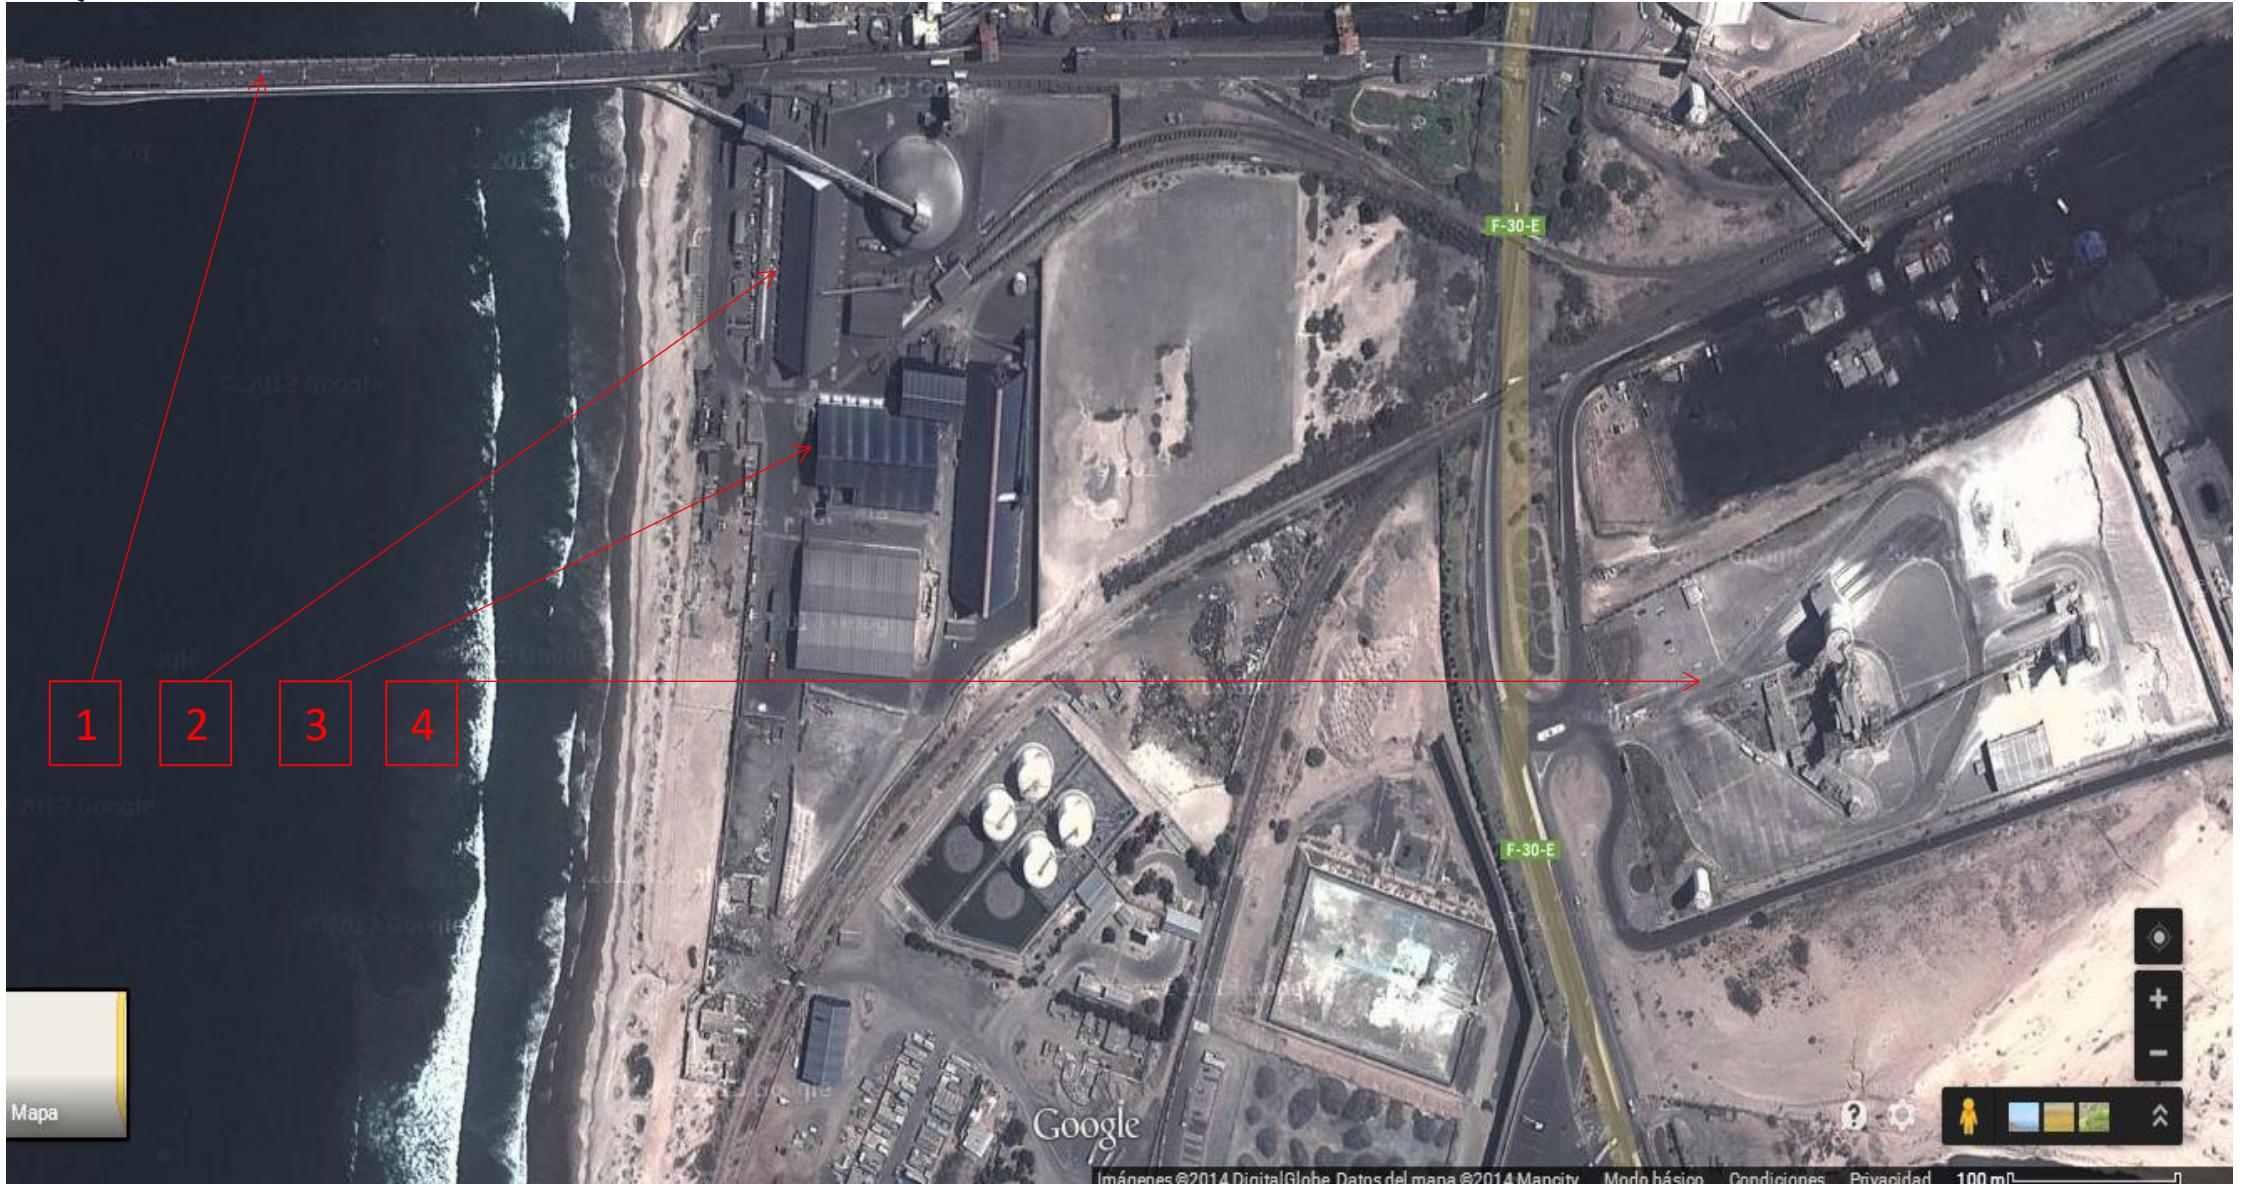
Puerto Ventanas 1969-1970

Estructuras de Bodega Andina y correas transportadoras
Protegidas con sistemas dúplex

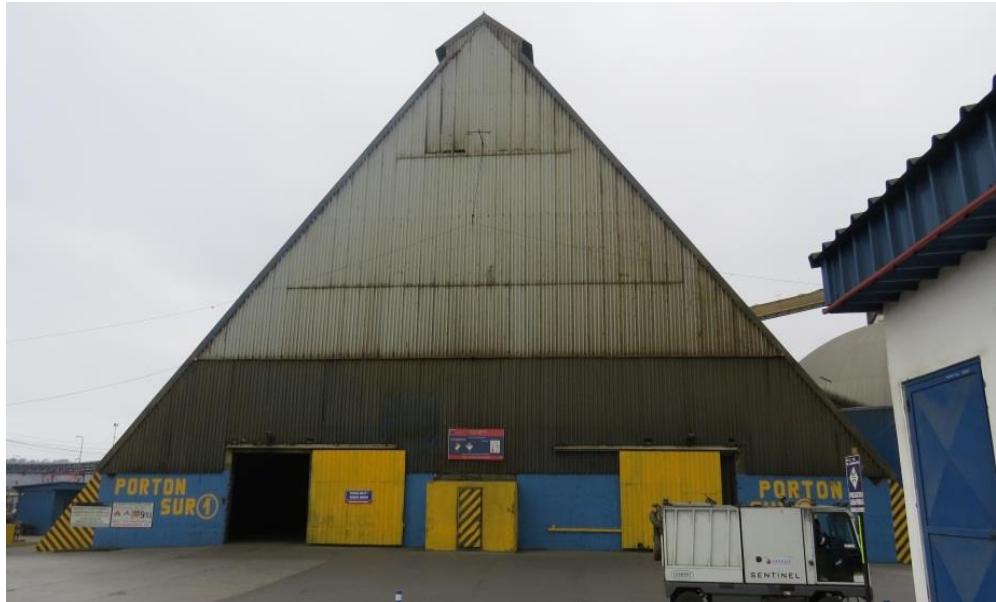
Bodega de Codelco Andina
45000 ton; Concentrado de Cobre

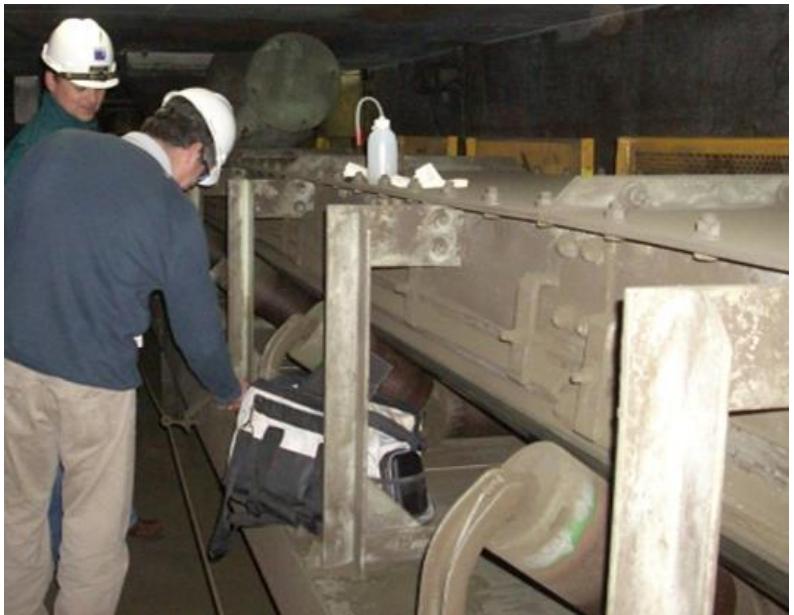
**Correa Transportadora
bajo Bodega Andina**

**CERO
Mantenimiento en esta zona
desde su puesta en marcha
1970**

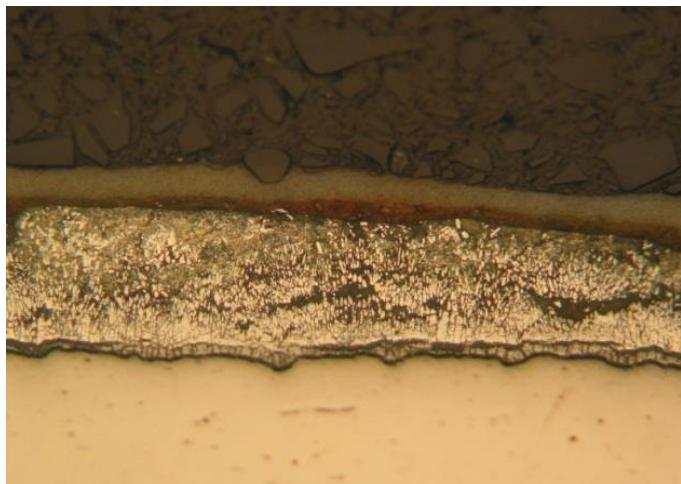
Bodega de AngloAmerican 2001

30.000 tm; Concentrado de Cobre ,
Protegida con Galvanizado por Inmersión en
Caliente

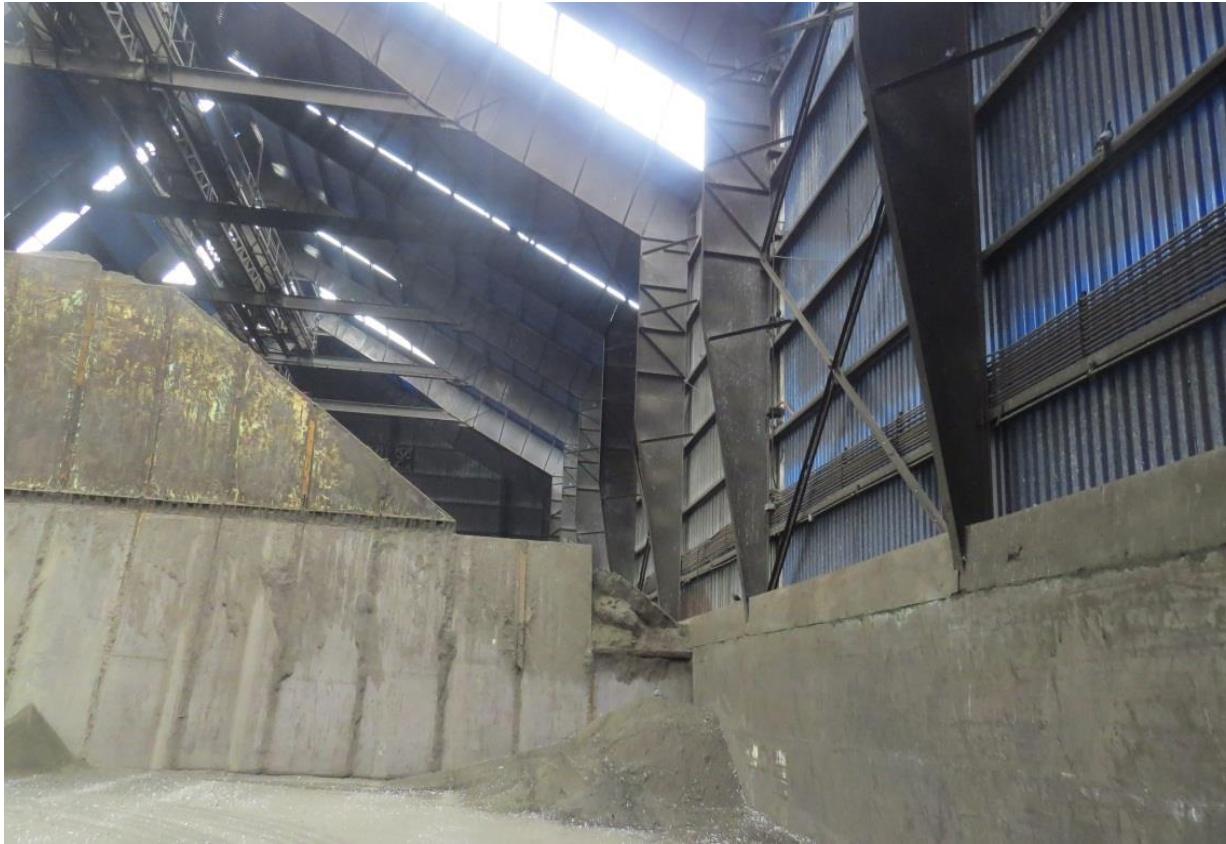
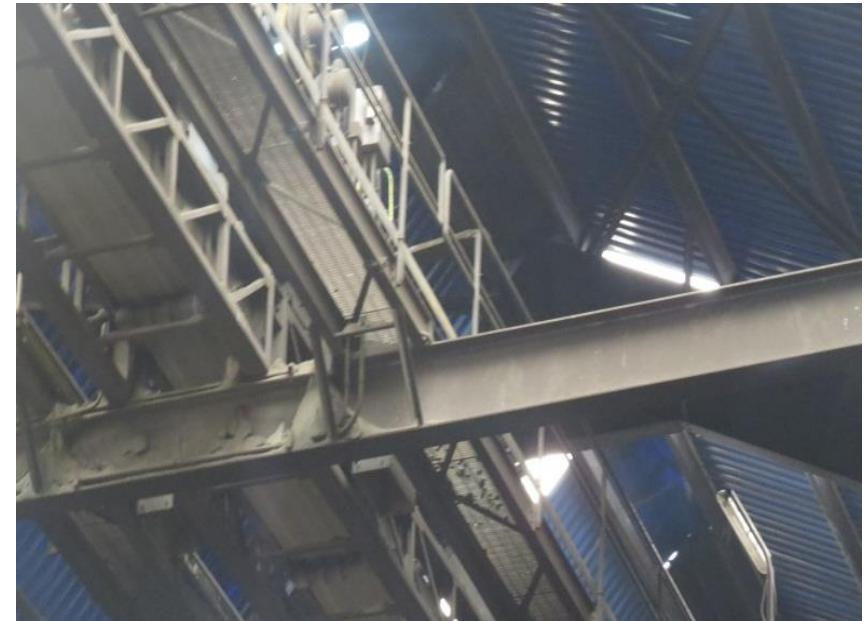
Bodega de AngloAmerican 2001

La integridad del recubrimiento, permite proyectar esta estructura libre de mantenimiento.

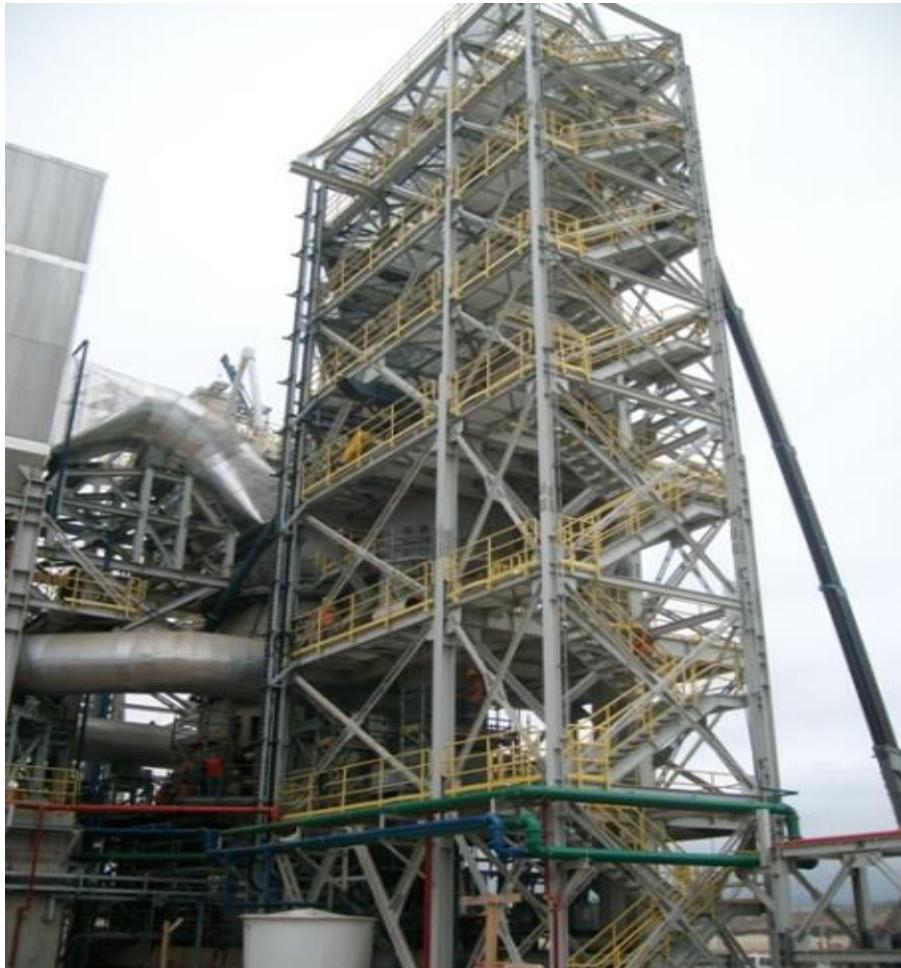
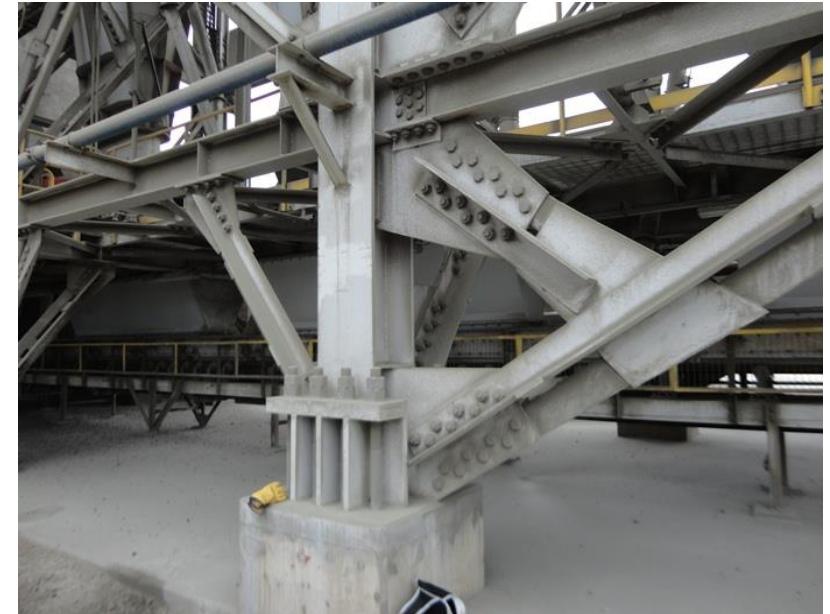
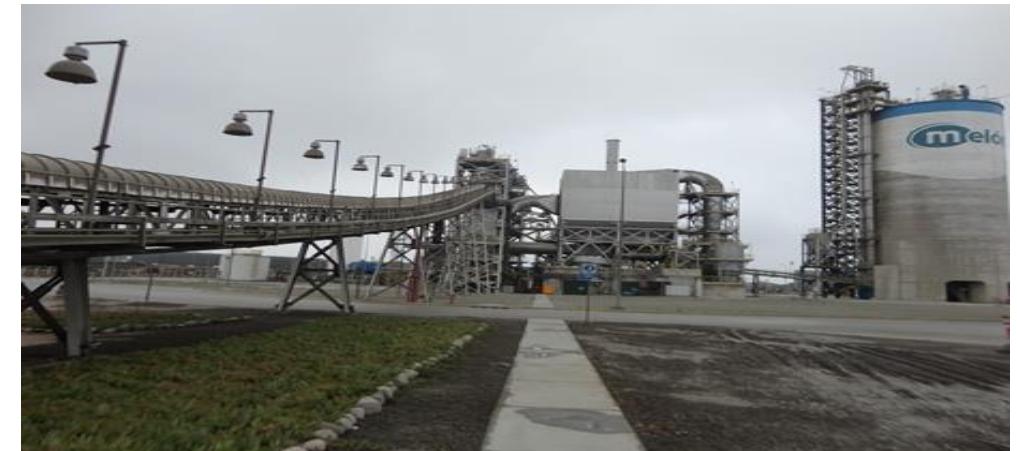
Cemento Melón Ventanas, 2010

Estructuras de edificios y correas transportadoras
Protegidas con sistemas dúplex

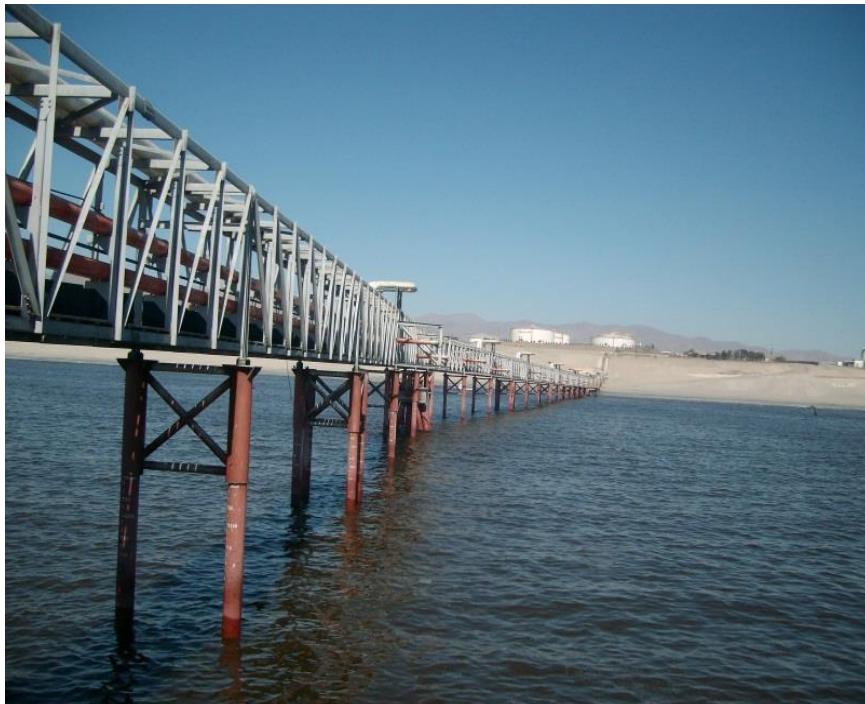
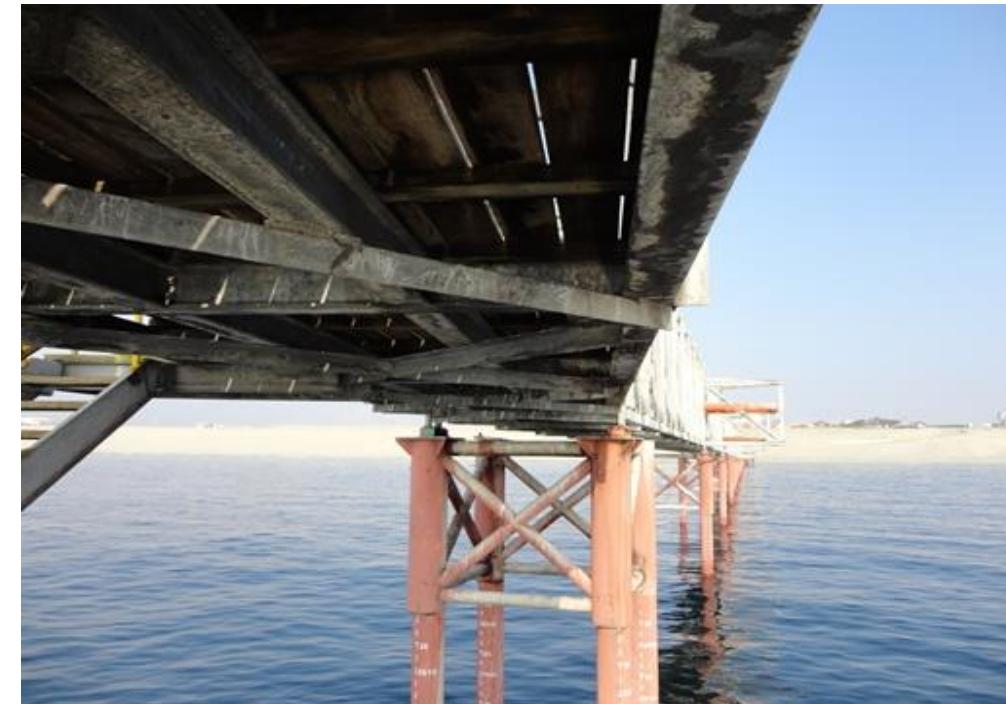
Interacid 2007

Estructuras superiores de muelle con sistemas dúplex

Estructuras inferiores con
Galvanizado en caliente

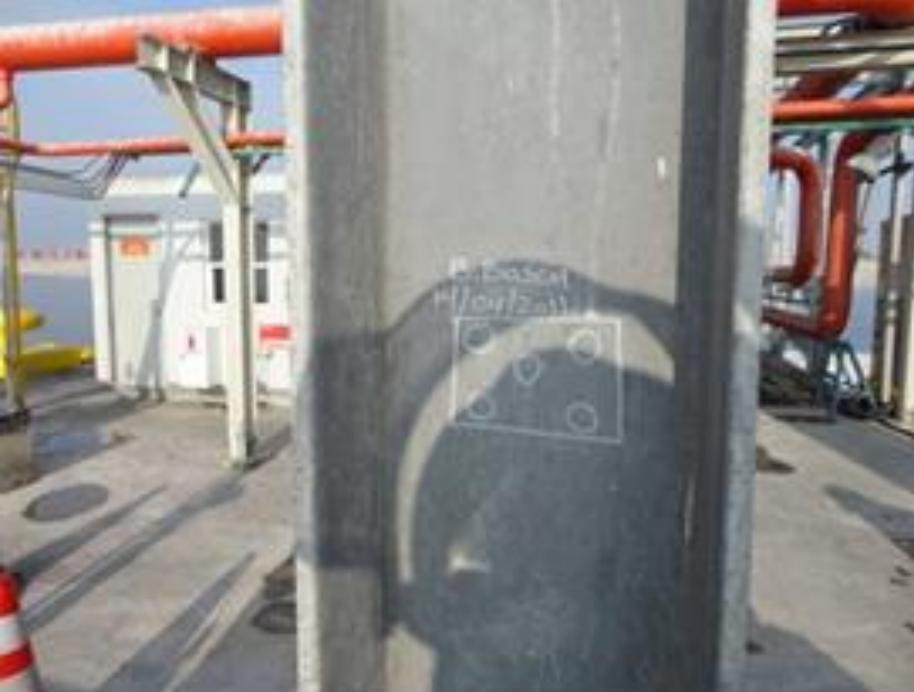
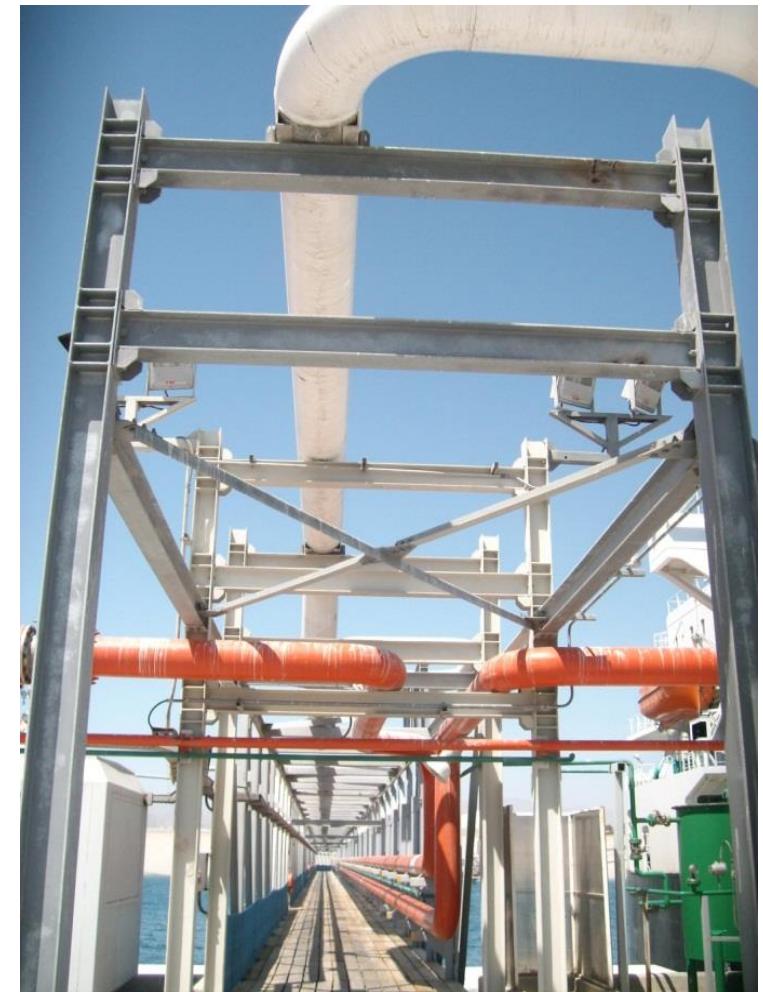
Interacid 2007

Estructuras en el cabezo con Galvanizado en caliente
