Mapa de la corrosión de Chile Galvanizado en caliente

Dr. Ing. Christian Sánchez Villa

bbosch S.A.

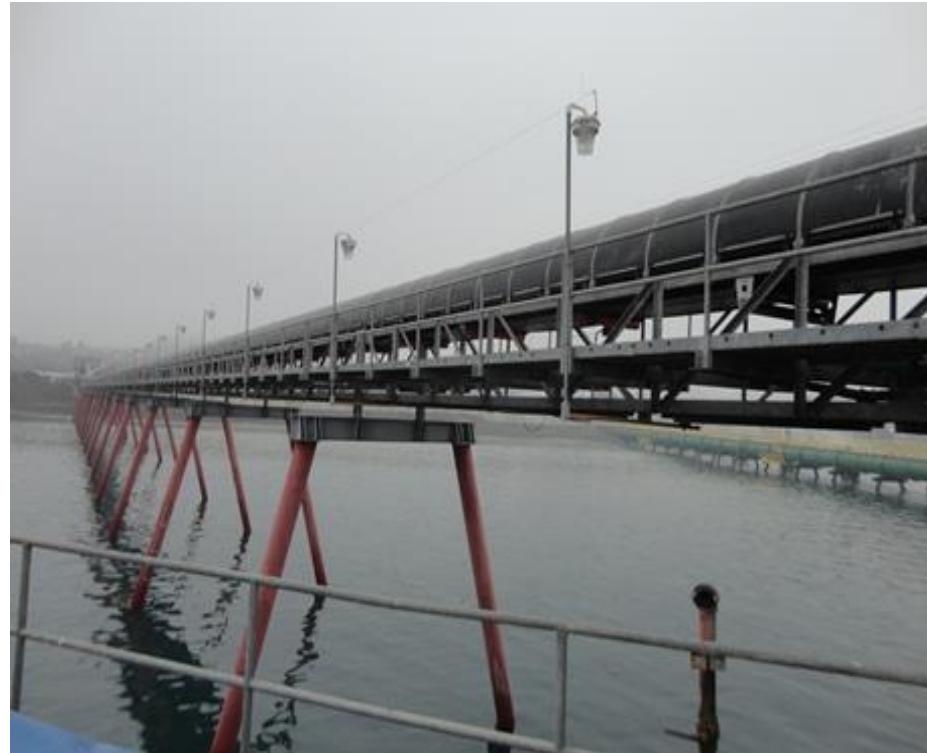
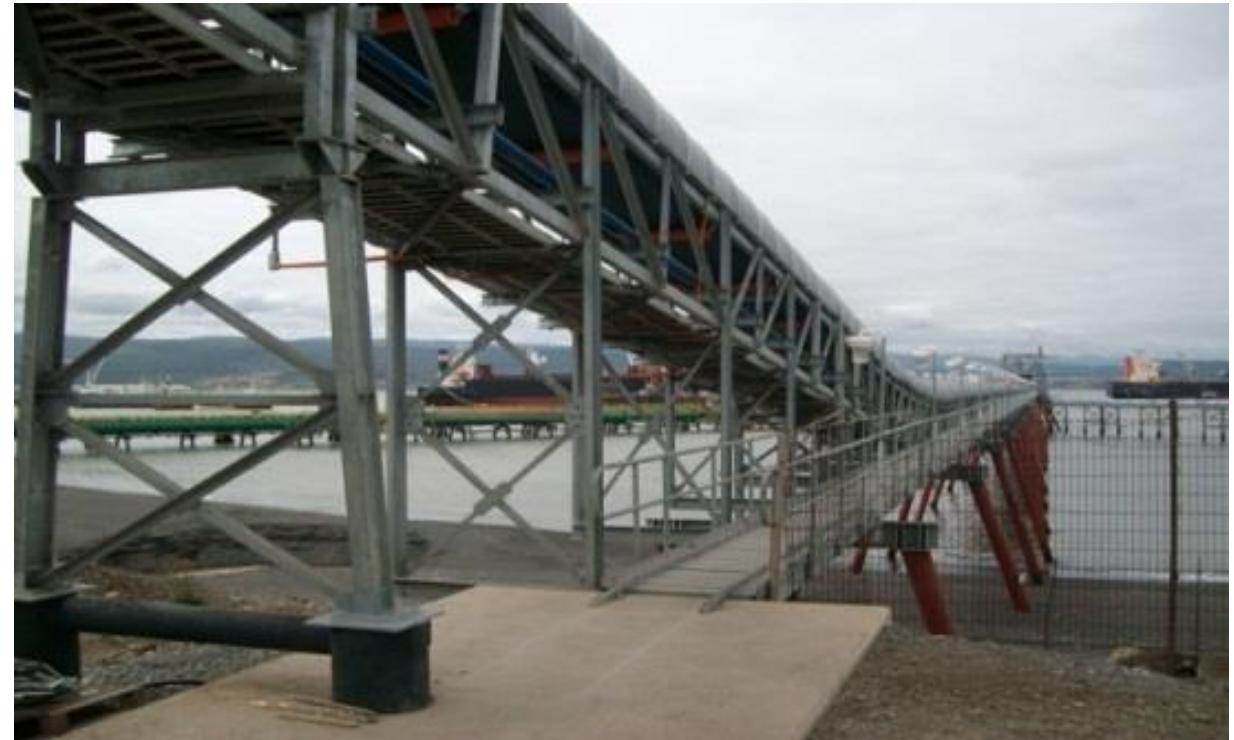
Portuaria Cabo Froward 2009

Estructuras de muelle con galvanizado en caliente

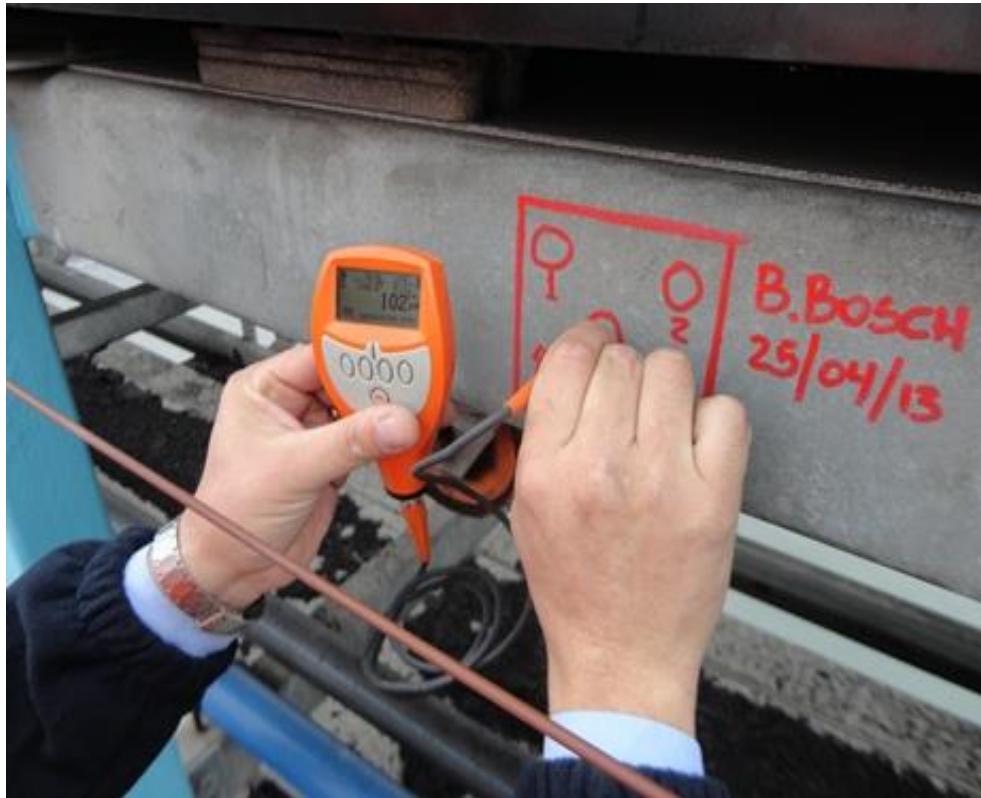
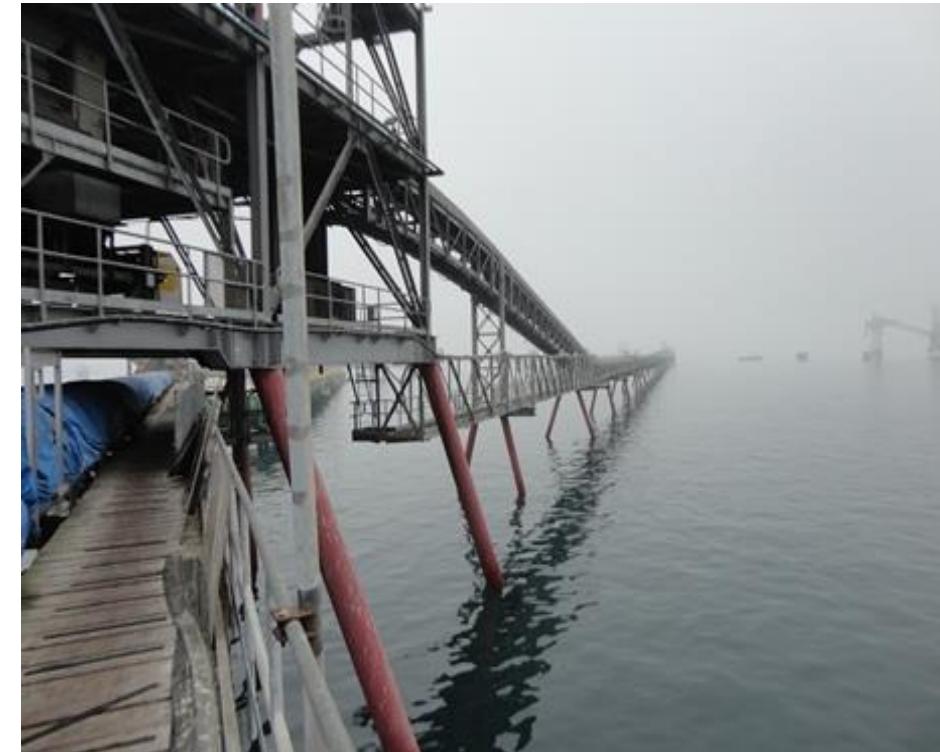
Portuaria Cabo Froward , 2009

Estructuras de muelle con galvanizado en caliente
