# Ruta del Galvanizado

Galvanizado en Chile, normativa  
y aplicaciones de éxito

# La corrosión del acero y la galvanización en caliente

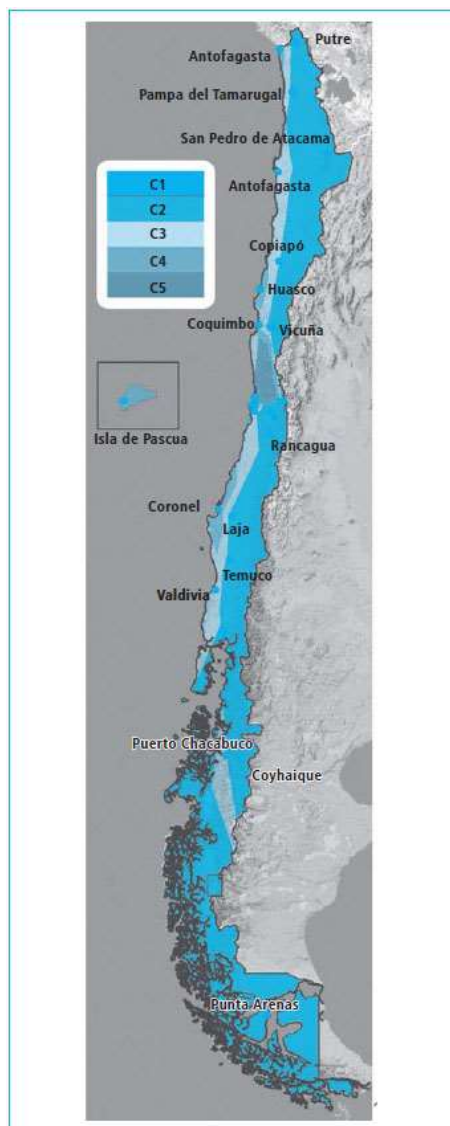
## MAPA DE LA CORROSIVIDAD ATMOSFÉRICA DE CHILE PUCV 2010-2013

Velocidad de corrosión promedio de acero galvanizado en el período de estudio

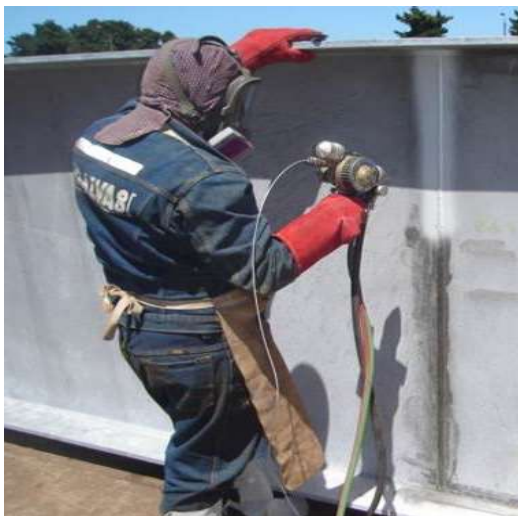
Reparación con Zinc en aerosol  
(Metalizante)

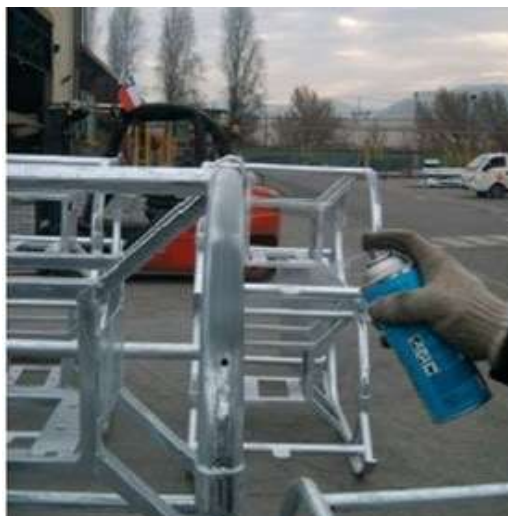
Reparación con pintura de zinc

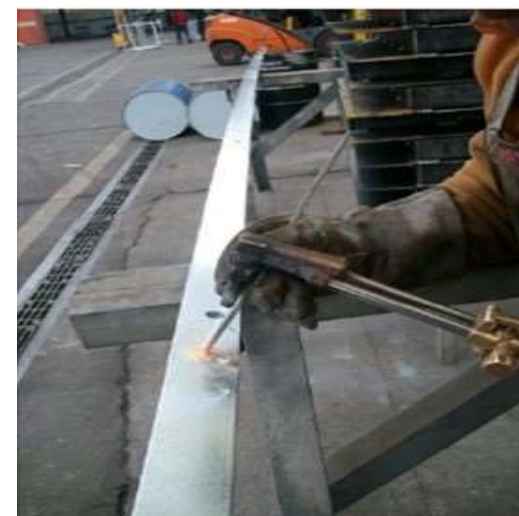
Reparación con Aleación a Base de Zinc

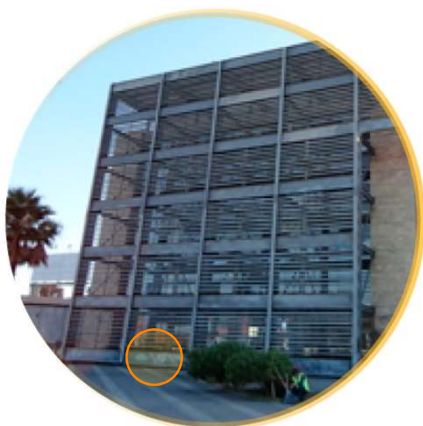
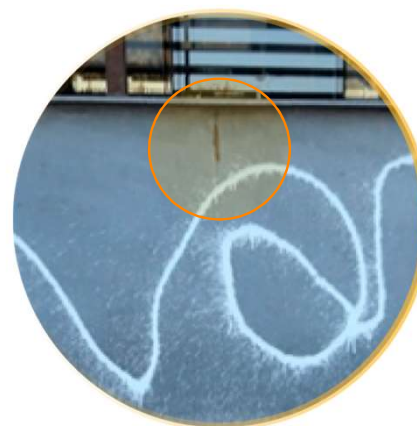
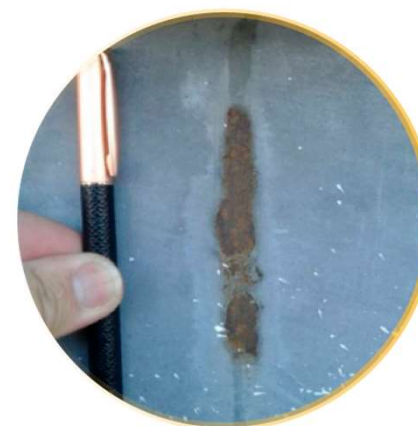
## Edificio Seremi de Justicia y Obras Públicas, Antofagasta, 2001

Lugar sin recubrimiento de 8x1 cm, desde el montaje de la estructura.

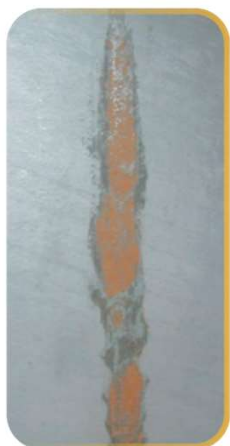
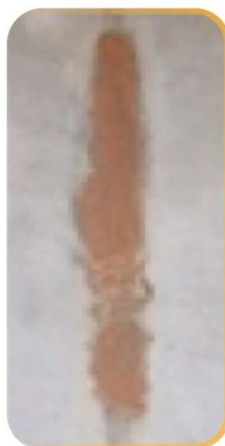
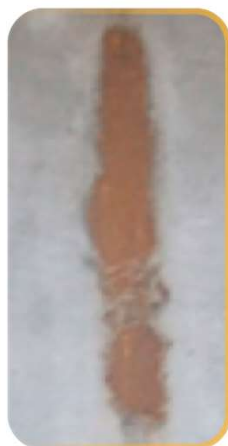
## Edificio Seremi de Justicia y Obras Públicas, Antofagasta, 2001

2004

2009

2011

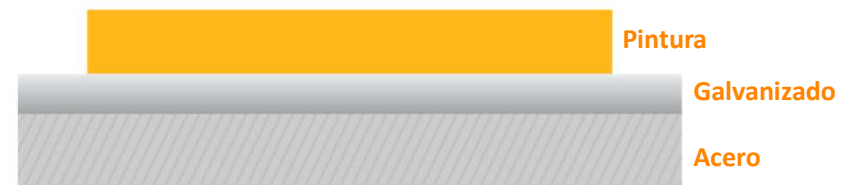
**Corrosión de hierro**  
1500 g/m<sup>2</sup>/año  
200 μm/año

**Corrosión de zinc**  
60 g/m<sup>2</sup>/año  
8 μm/año

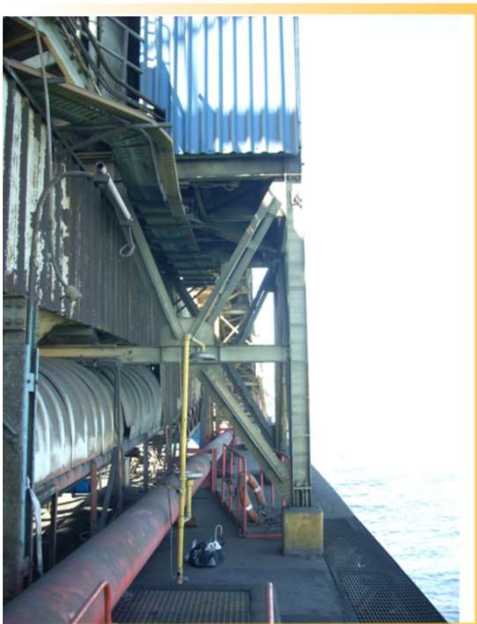
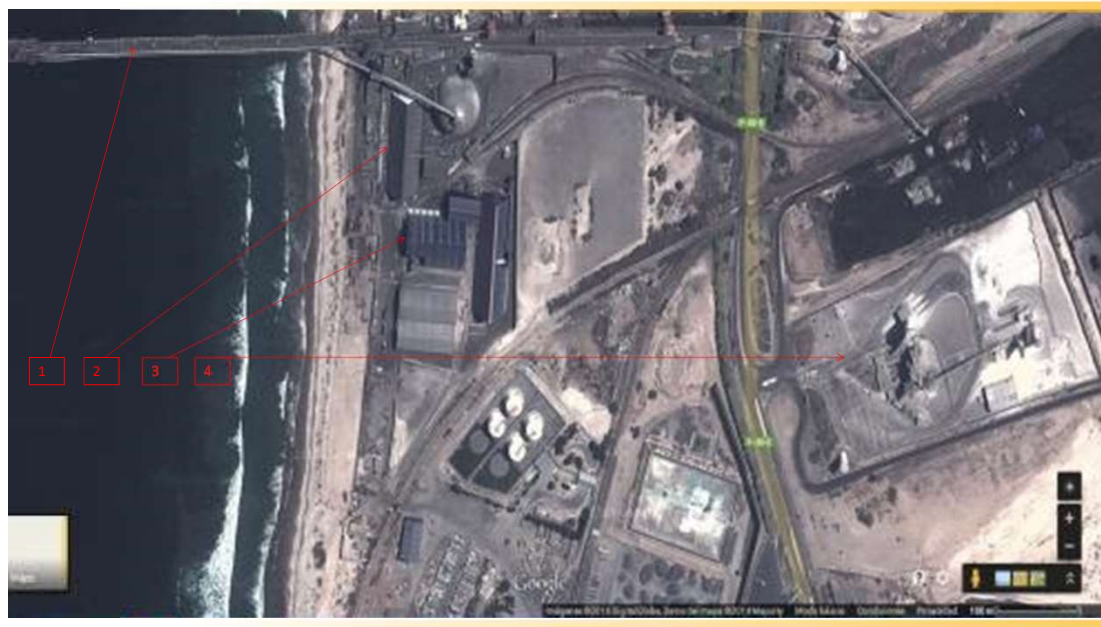
## Puerto Ventanas, 1970

### Estructuras originales con sistema dúplex

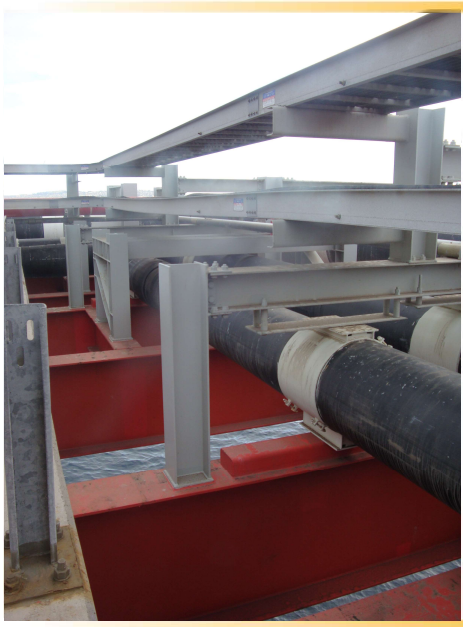
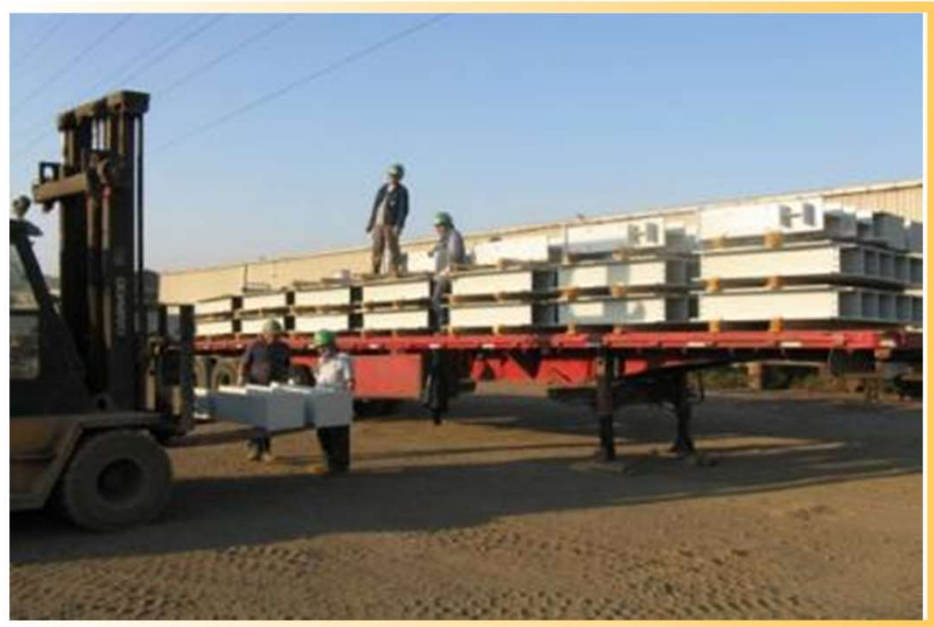
## GNL Quintero, 2010

### Soportes de cañerías Sistema Dúplex

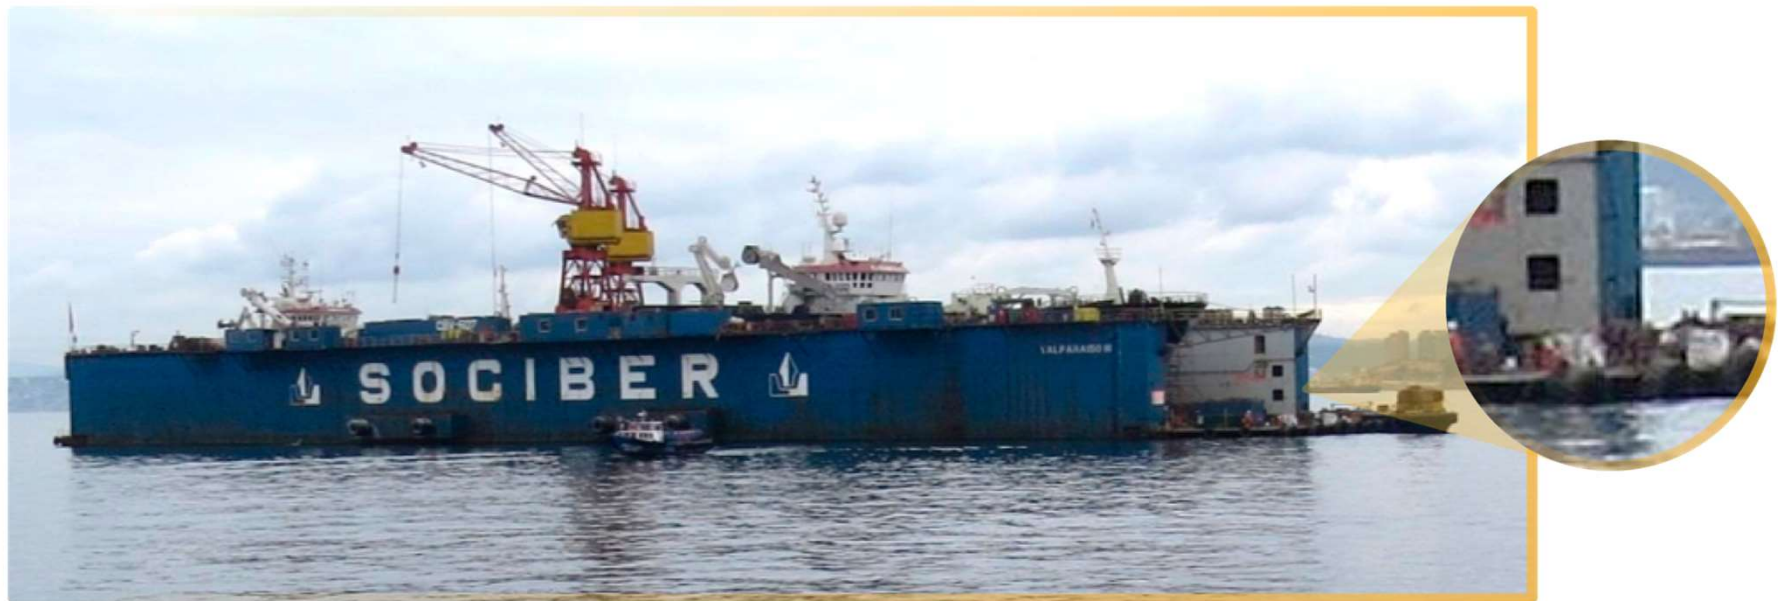
**SOCIBER Probeta Dúplex, instalada 20 agosto 2009**

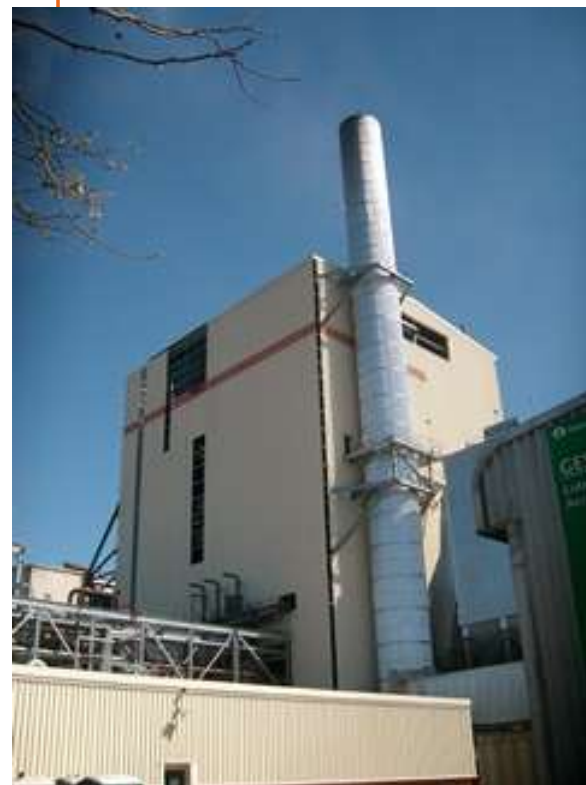
Tres puntos de medición de espesor de galvanizado.

**Iniciado el año 1999 (con 7 años de exposición)**

Según antecedentes históricos, los puntos de medición están expuestos:

Ambiente exterior calificado por el laboratorio de inspección como **Industrial pesado**

Mediciones de espesores en tres ubicaciones diferentes de la instalación. El sector monitoreado de la planta está en operación desde 1992 (línea II) y los puntos iniciales fueron marcados con siete años de exposición en 1999.

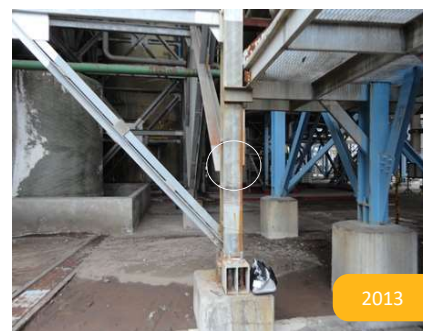
### Punto número 1

Columna IN 250 x 200 x 10,  
Ubicación costado Nor-Oeste de  
Caldera Recuperadora, Línea II.

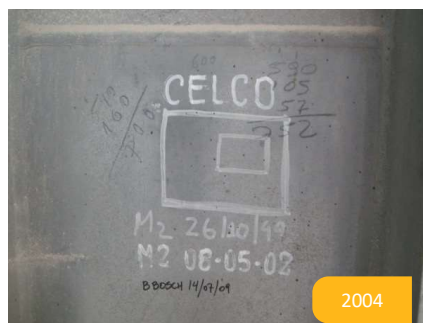
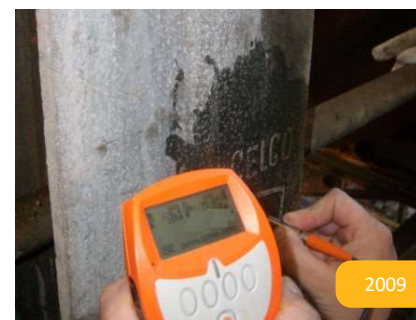
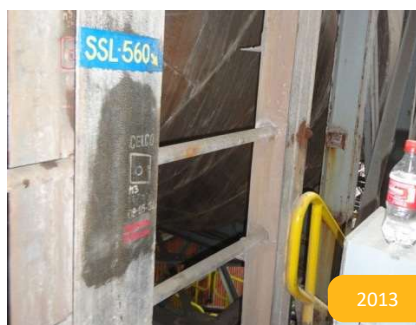
### **Punto número 3**

Columna de precipitador, altura tercer piso, costado oeste exterior de caldera recuperadora, línea II.

Las estructuras se encuentran expuestas a un ambiente con influencia costera de alta humedad y presencia de agentes del proceso que se lleva a cabo en las instalaciones, tales como, compuestos alcalinos, cloruros y sulfatos.
